# Örtliches Hochwasser- und Starkregenvorsorgekonzept

## Verbandsgemeinde Ramstein-Miesenbach

### Erläuterungsbericht

#### Spezifischer Teil Kottweiler-Schwanden

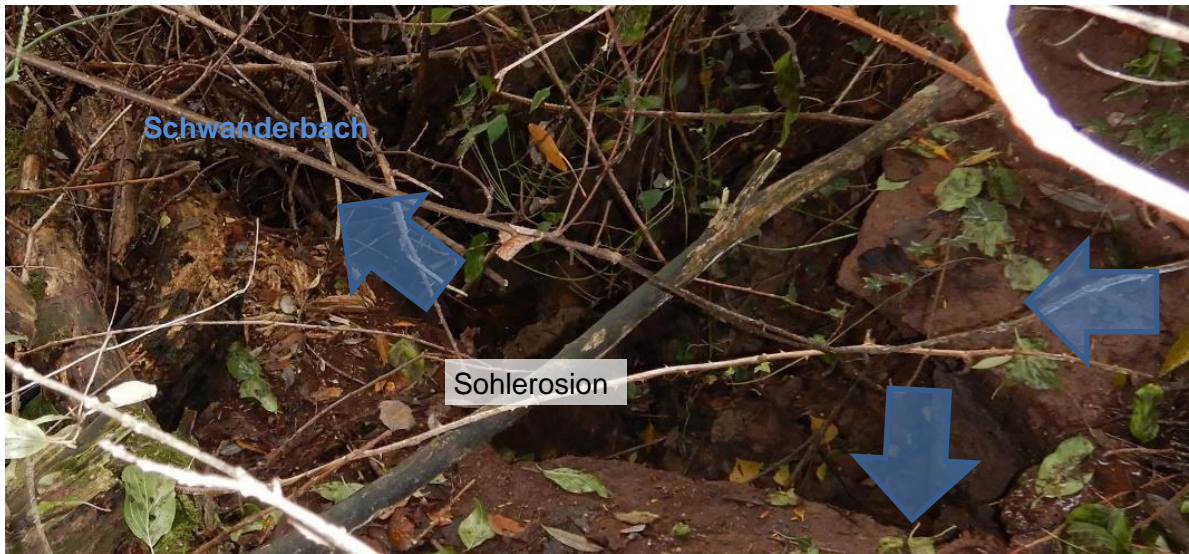
Problematisch ist, dass es von der Ortslage her im Bereich Brunnenwiese zu einer fortschreitenden Tiefenerosion kommt, sodass das Außengebiet schneller entwässert und der Rückhalt in den bachbegleitenden Wiesen verringert wird.

Abbildung 10 Sohlerosion Schwanderbach Bereich Brunnenwiese

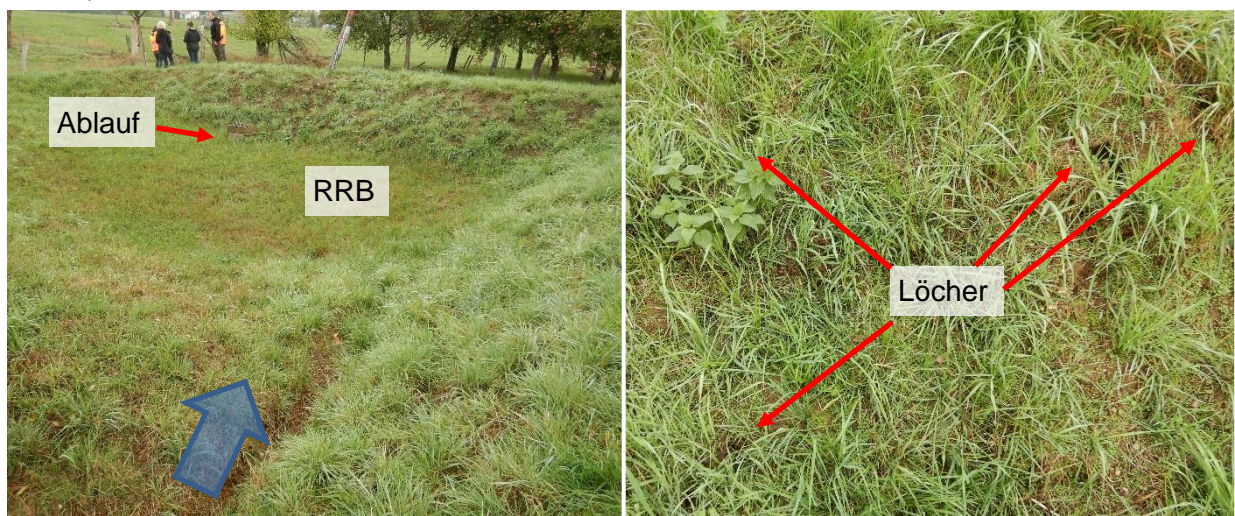
Das RRB hat keinen geregelten Notüberlauf und der Damm ist durchlöchert (wahrscheinlich durch Mäuse).

Abbildung 12 RRB Sauerwiese

Das Außengebiet wird größtenteils als Wiese genutzt. Diese Nutzung sollte auch beibehalten werden. Das Rückhaltebecken als dezentraler Rückhalt ist grundsätzlich sinnvoll, aber durch den Aufstau von Wasser kann im Fall eines Dammbrechens der Schaden größer sein als ohne den Rückhalt. Entsprechend sollte der Erdwall gesichert werden.

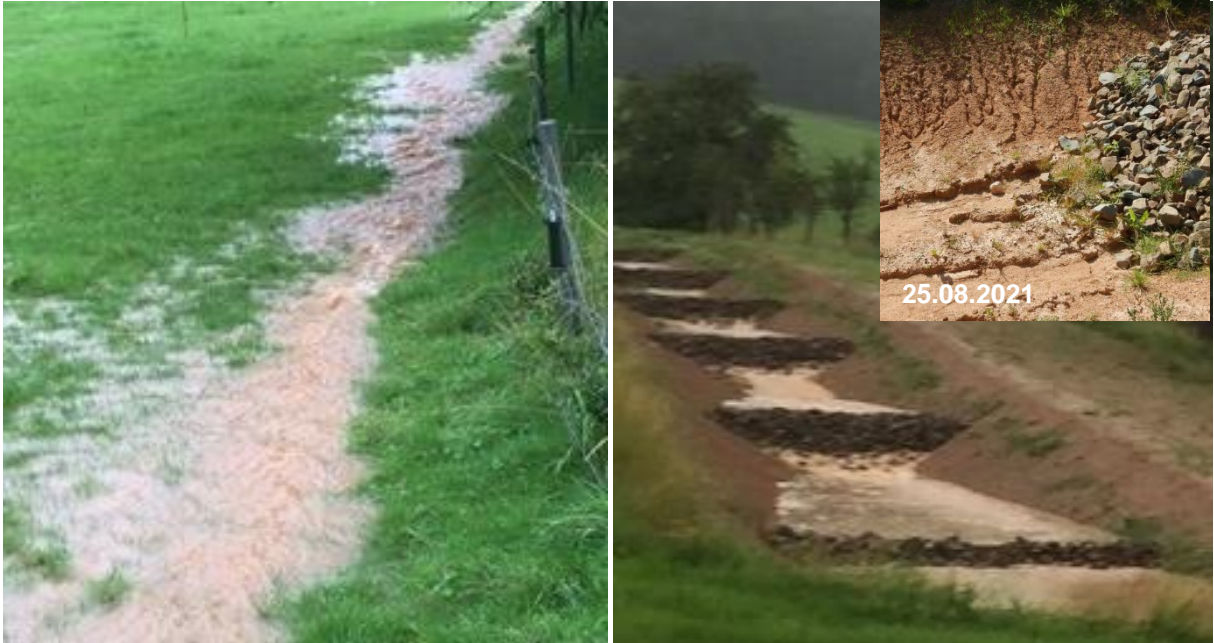
Die neu angelegte Kaskade ist sehr groß und lang, hält aber aufgrund der großen Wasserbausteine die als „Stufen“ verbaut sind, kaum Niederschlagswasser zurück. Bei den letzten Regenereignissen konnte beobachtet werden, dass durch die Kaskade das Niederschlagswasser gesammelt wird und am südlichen Ende, im Bereich der Starkregenfließlinie, in Richtung Schwanderbach / Friedhofstraße 5a abfließt, siehe Abbildung 13.

Abbildung 13 Kaskade Sauerwiesen am 16.07.21 und Ablauf aus dieser über Wiese

Die neu gebaute Kaskade sollte so umgebaut werden, dass mehr Niederschlagswasser zurückgehalten wird. Dafür müssen die Wasserbausteinschüttungen erhöht und das Material abgestuft werden, so dass der Durchfluss / das Durchsickern langsamer erfolgt. Weiterhin sollte der komplette Bereich bepflanzt werden, so dass es langfristig ein Grünstreifen mit Baum- und Buschbewuchs wird.

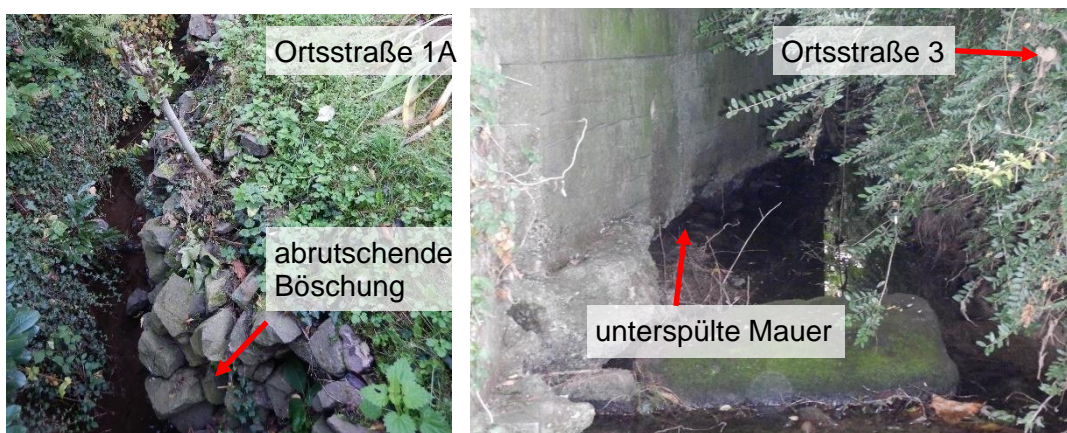
Auf dem Grundstück von Ortsstraße 1A rutschen die Wasserbausteine, welche zur Befestigung der Böschung genutzt werden, in den Bach ab und verringern den Querschnitt, siehe Abbildung 16.

Abbildung 16 Böschungsverbau Schwanderbach

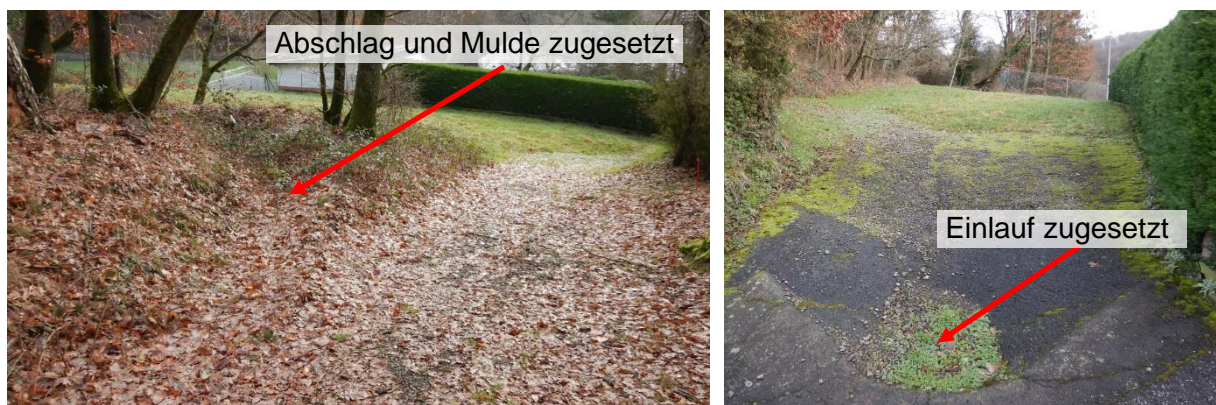
Bei der Begehung vor Ort konnte zusätzlich festgestellt werden, dass die vorhandenen Maßnahmen zur Wasserfassung und Rückhaltung am Wirtschaftsweg nicht mehr funktionsfähig waren, siehe Abbildung 23.

Abbildung 23 Situation Entwässerungsanlagen Wirtschaftsweg Blumenberg, 16.01.2023

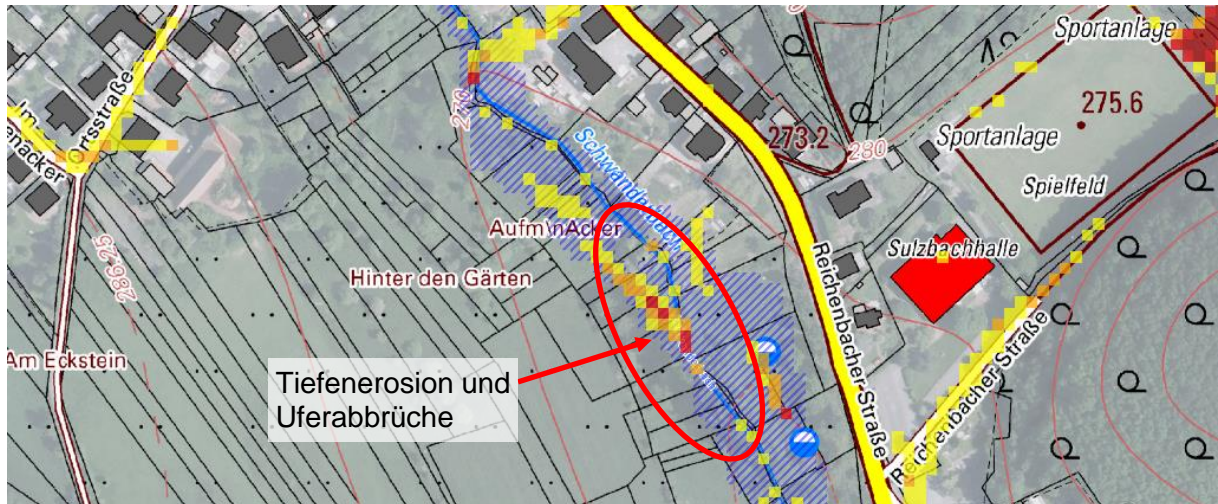
Im Bürgerworkshop wurde berichtet, dass sich der Schwanderbach unterhalb der Ortslage von Schwanden deutlich eingetieft hat und es zu Uferabbrüchen kommt.

Abbildung 26 Schwanderbach Bereich mit Sohlvertiefung und Uferabbrüchen

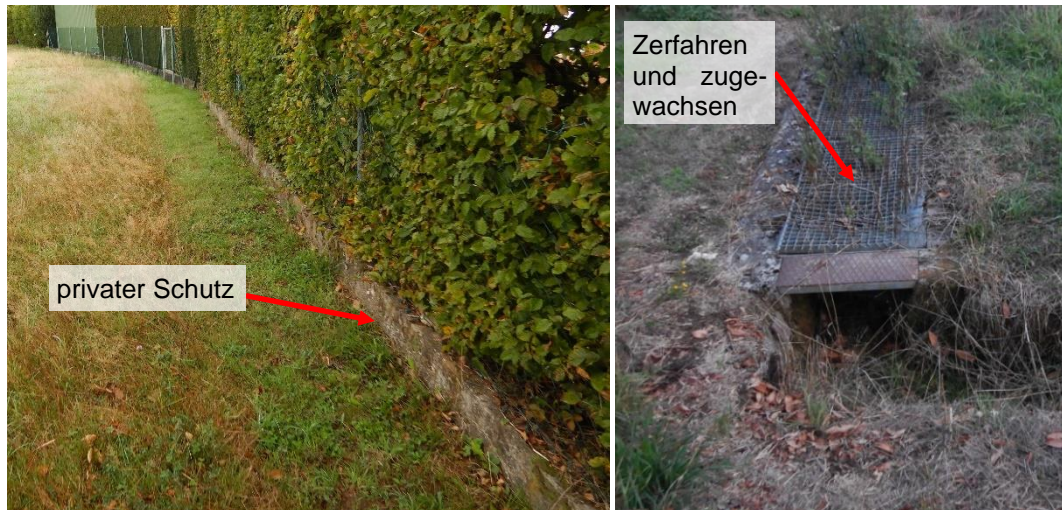
Im Bereich des Feldzugangs an der Straße „Ober der Neuwiese“ ist ein Sandfang verbaut, der das Außengebietswasser fasst. Das Abdeckgitter ist nicht schwerlastgeeignet und durch Überfahren mit Traktoren schon beschädigt und ein Sicherheitsproblem, siehe Abbildung 35.

Abbildung 35 Situation über der Straße Ober der Neuwiese

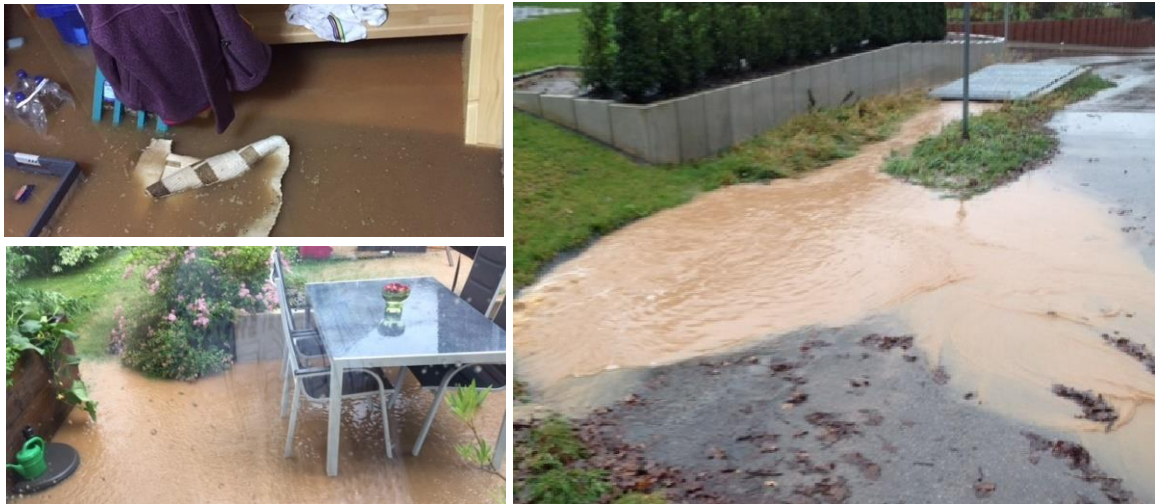
In der Vergangenheit sind hierdurch Überflutungen von Grundstücken und Gebäuden aufgetreten, siehe Abbildung 39.

Abbildung 39 Überflutungen im Bereich Triftstraße durch Starkregen

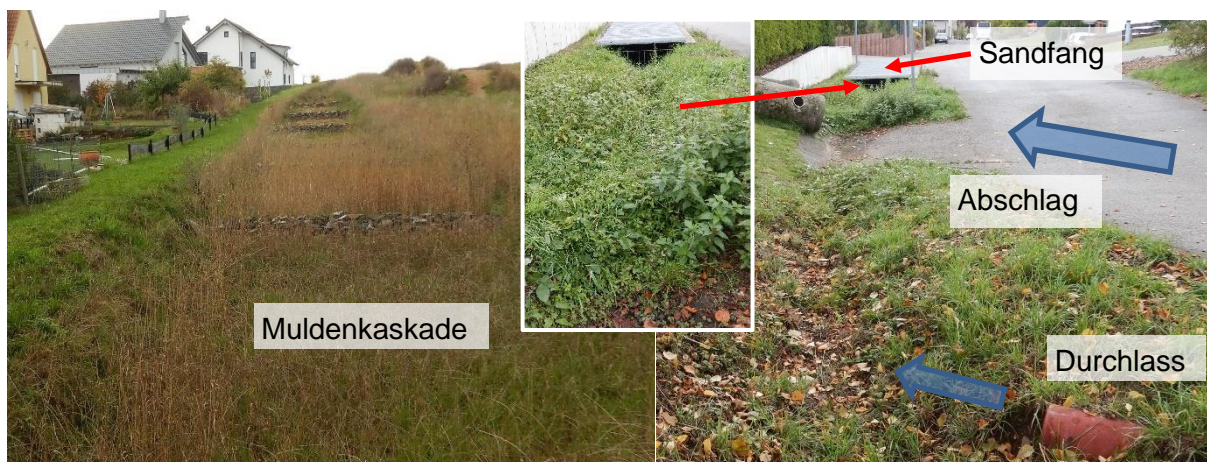
Zur Zurückhaltung des Außengebietswasserzuflusses vor der Bebauung des Obermohrer Pfads wurde ein Graben mit anschließender Kaskade entlang der Bebauungsgrenze im Rahmen der Flurbereinigung errichtet. Der Zufluss über den Wirtschaftsweg wird mittels einer Querrinne und Einlaufbauwerk gefasst, siehe Abbildung 40. Durch starke Erosion in der Kaskade direkt nach dem Bau, bevor diese vollständig begrünt war, war der unterste Abschnitt stark zugesetzt und musste ausgebaggert werden.

Abbildung 40 Kaskade und Fassung Außengebietswasser Triftstraße

Die Kaskadenstufen sollten erhöht und mit abgestuftem Material ausgebaut werden. Aktuell fließt das Niederschlagswasser einfach durch diese hindurch, da nur eine große Steingröße ohne Abstufung eingebaut wurde.

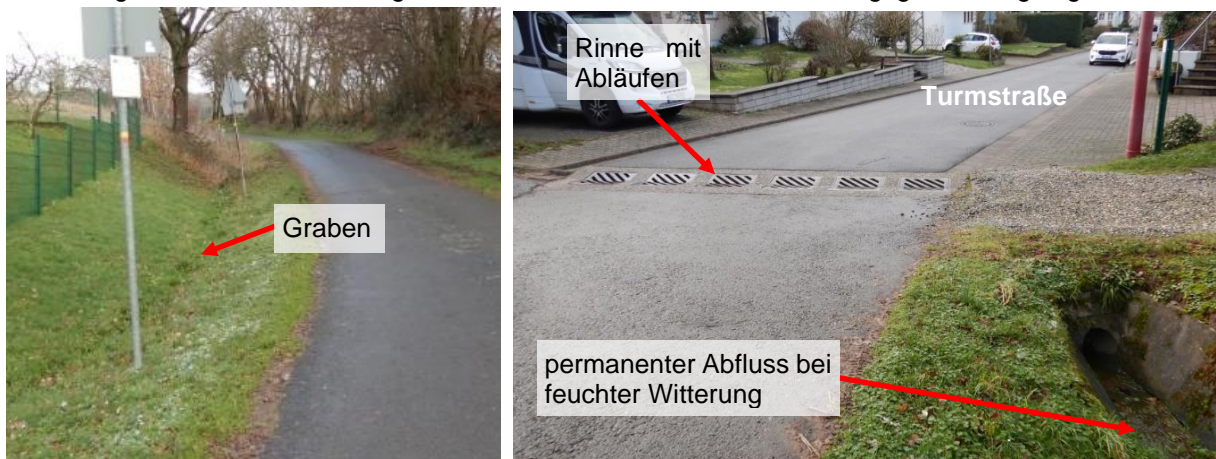
Abbildung 47 Außengebietswasserfassung Turmstraße Bilder 16.01.2023

Die Wasserfassung an der Turmstraße muss unterhalten werden. Es wird empfohlen, in den Graben oberhalb der Verrohrung einen Treibgutfang (ein Gitter) einzubringen. Weiter oben am Weg sollte der Graben in einen Kaskadengraben überführt werden, so dass auch eine Rückhaltung erfolgt.

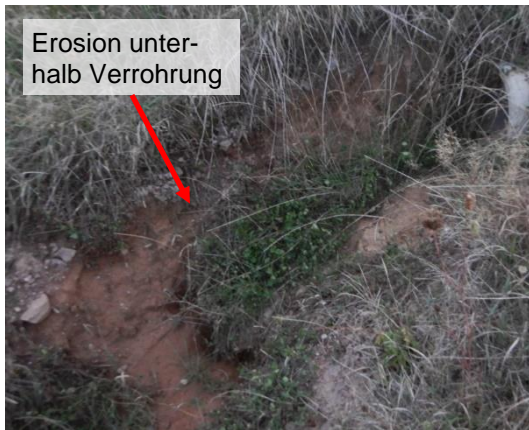
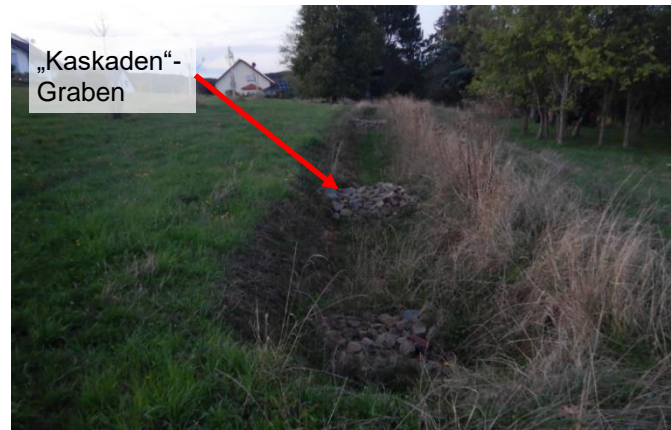
Es sind keine Kaskadengräben in dem Sinne, da keine Rückhaltung erfolgt, sondern nur die Fließgeschwindigkeit im Graben verringert wird. Hierbei ist zu beachten, dass der Abfluss entgegen dem natürlichen Wiesenzustand trotzdem eher beschleunigt und verstärkt wird. Diese Annahme wird durch Berichte im Rahmen des Bürgerworkshops gestützt, dass es seit dem Bau der Kaskaden vermehrt zu einem Kanalüberstau u.a. in der Steinwendener Str. kommt.

Abbildung 51 Gräben oberhalb Friedenstraße, um Außengebietswasser abzuleiten

Das Anlegen von Grünstreifen mit Leitfunktion des Starkregenabflusses oberhalb der Bebauung ist zu begrüßen, hierbei sollte aber bei weiteren Maßnahmen darauf geachtet werden, dass der dezentrale Rückhalt und die dezentrale Bewirtschaftung (Versickerung und Verdunstung) verstärkt werden. Hierfür sollten anstelle der schmalen Gräben lieber große flache Mulden-Wall-Kaskaden geschaffen werden.

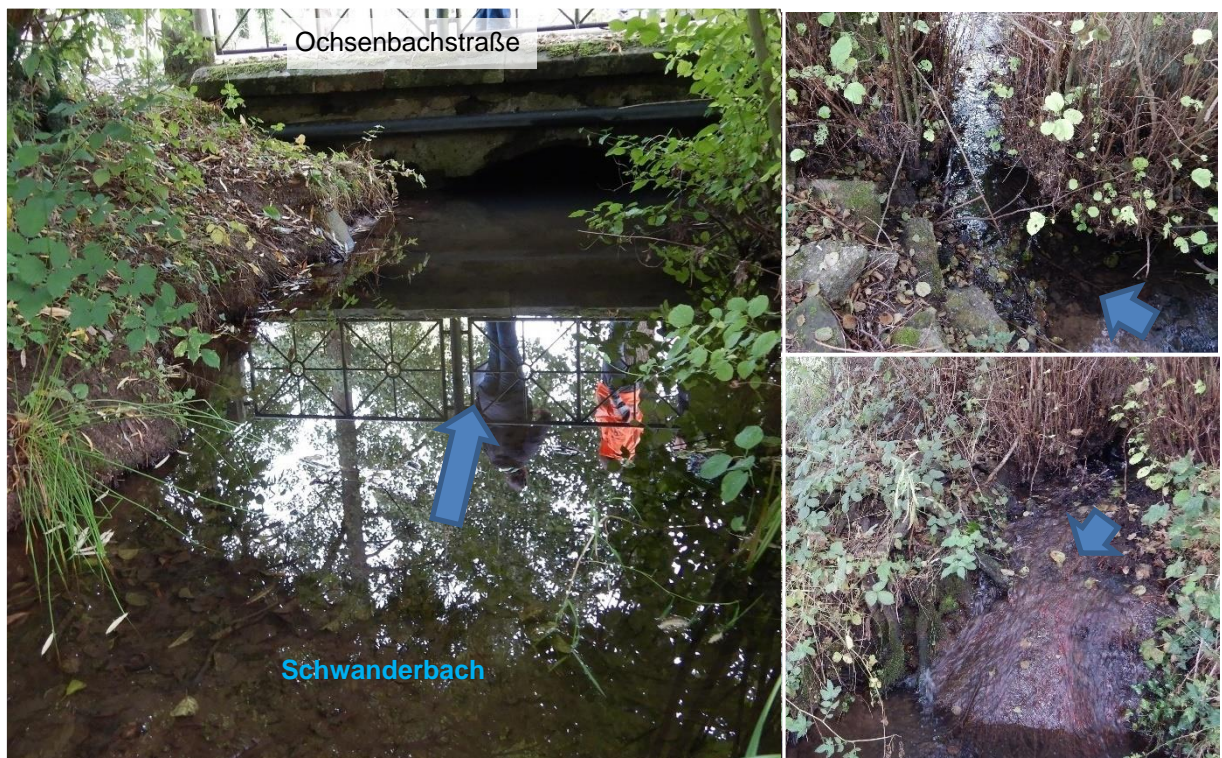
Ein Umströmen der Bäume östlich wurde anscheinend durch die Schüttung von Betonbruch (wahrscheinlich auch eine illegale Abfallentsorgung) verhindert, weshalb es zu einer fortschreitenden Erosion westlich kommt.

Abbildung 59 Schwanderbach Brücke Ochsenbachstraße

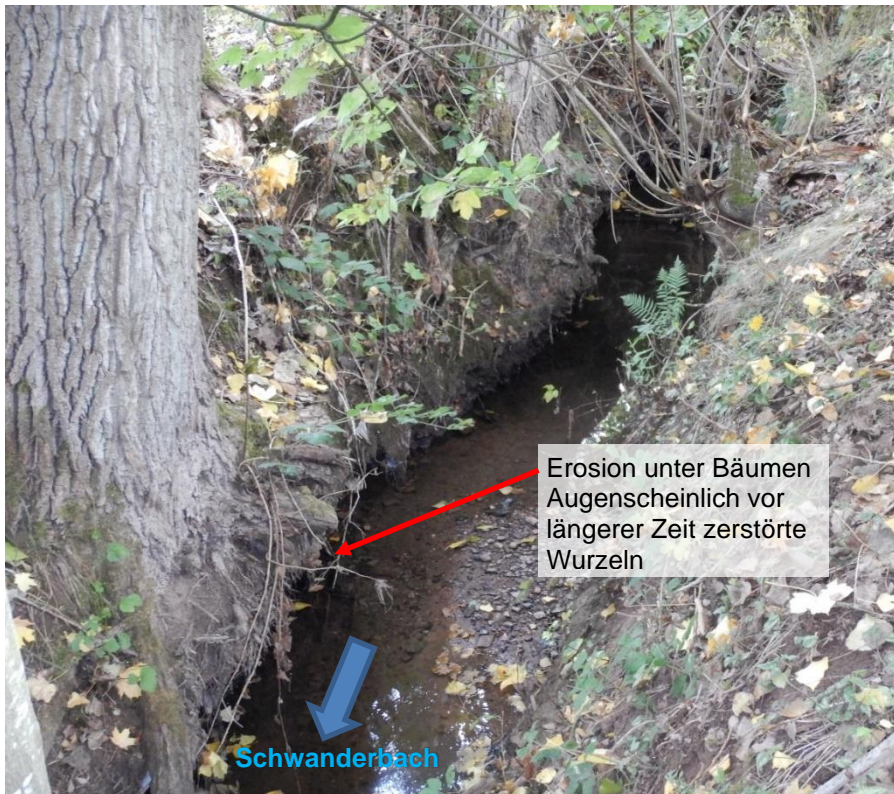
Das Erdgeschoss und die alten Stromanlagen der Mittleren Kottweiler Mühle liegen im Überflutungsbe-reich des Schwanderbachs. Da die Mühle aber leer steht und verfällt, ist das Schadenspotential gering. Es gab Beschwerden wegen umstürzender Bäume am oberhalb liegenden Bachlauf. Dies passiert durch eine Tiefenerosion von teilweise bis zu 3,2 m und dem damit verbundenen Unterspülen der Bäume, siehe Abbildung 62.

Augenscheinlich wurden die bachseitig liegenden Wurzeln der Bäume vor längerer Zeit beschädigt / zerstört ggf. bei „Unterhaltungsmaßnahmen“ (Räumung). Die Anforderungen an Gewässer haben sich gewandelt. Früher war der ordnungsgemäße Abfluss und bei großen Gewässern die Schiffbarkeit maßgeblich, heute sind die Schwerpunkte deutlich differenzierter, da der Wasserhaushalt und Naturschutz an Gewicht gewonnen haben (wir empfehlen die Präsentation: <https://wabo-rlp.de/pages/Gewaesserunterhaltung-Grundlagen-WHG-LWG-2016-Schanzenbaecher.pdf>).

Abbildung 62 Schwanderbach im Bereich In der Neßelwiese
