Verbandsgemeinde Ramstein-Miesenbach
Am Neuen Markt 6
66877 Ramstein-Miesenbach

igr GmbH
Luitpoldstraße 60a
67806 Rockenhausen

im Juli 2023

Gliederung

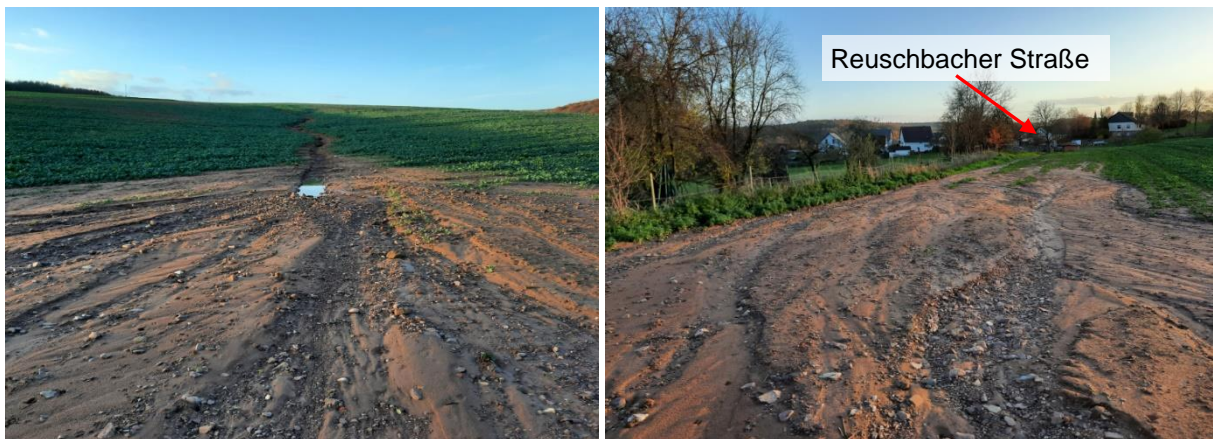
Abbildung 2 Erosion auf landwirtschaftlicher Fläche in Obermohr nordwestlich Reuschbacher Str.

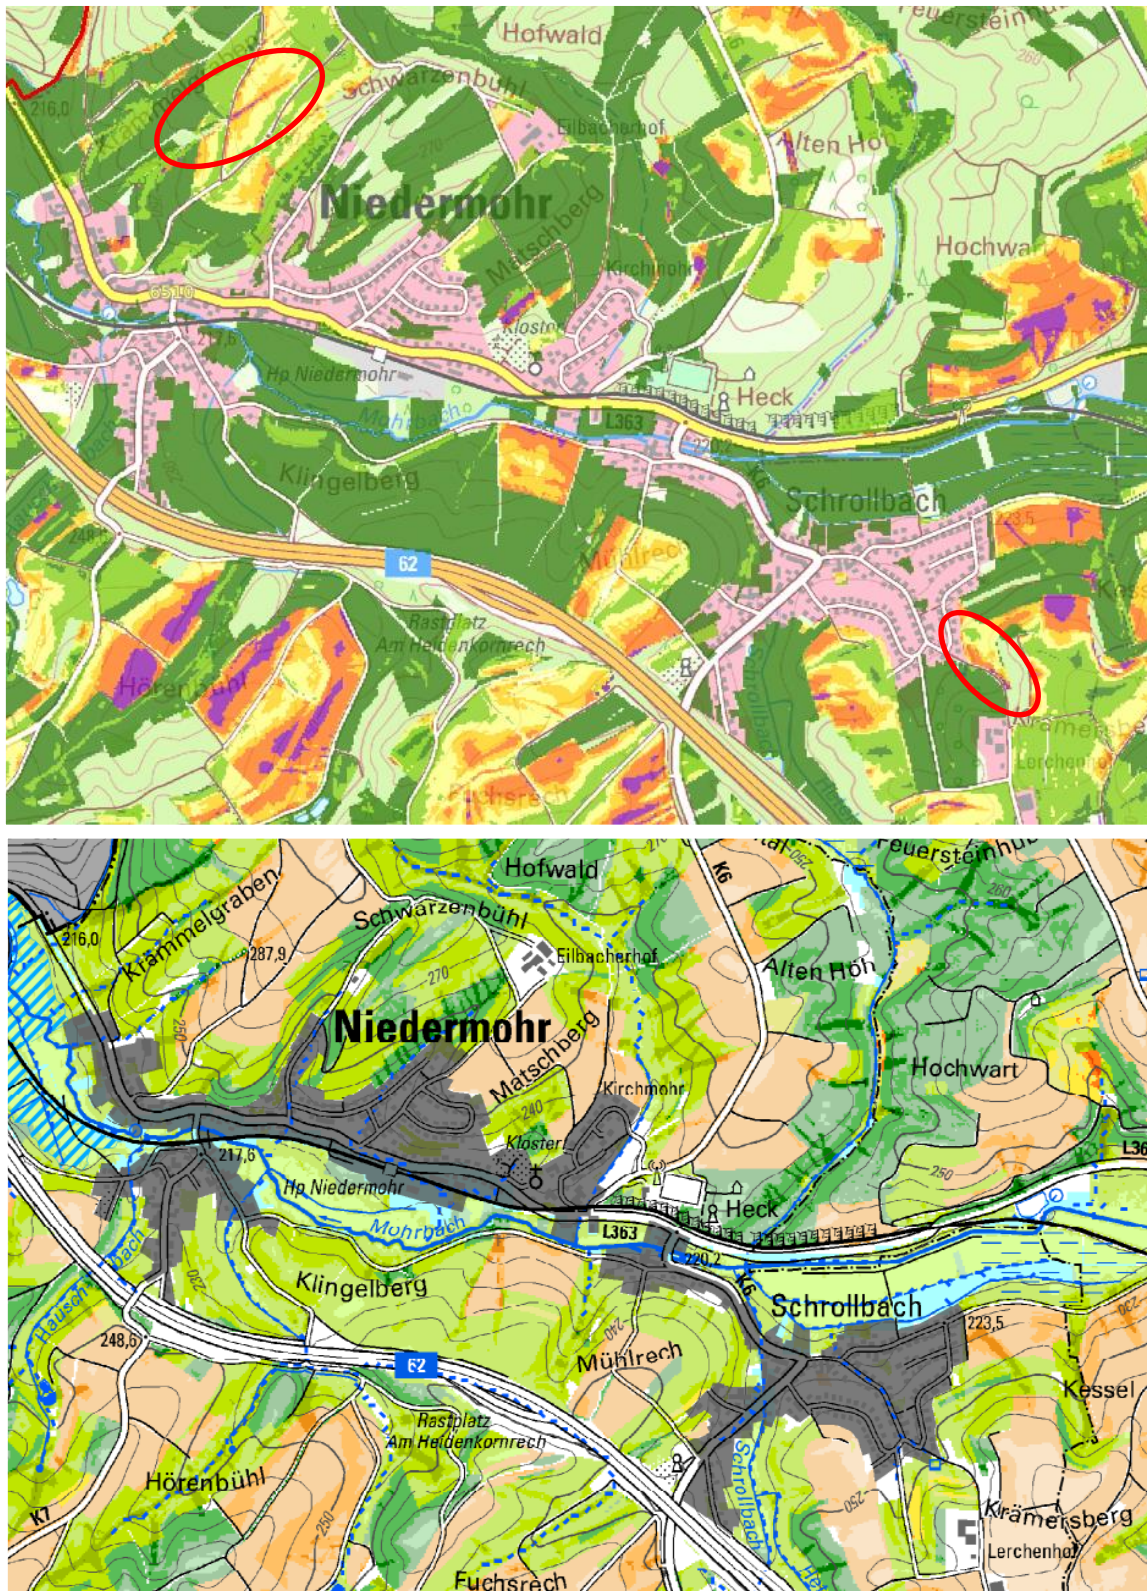
Abbildung 12 Niedermohr, Übersichtskarte Erosionsgefährdung oben, Maßnahmen Fläche (Karte 4 HWIP) unten

In Abbildung 12 ist ein Überblick über die Erosionsgefährdung um Niedermohr dargestellt.

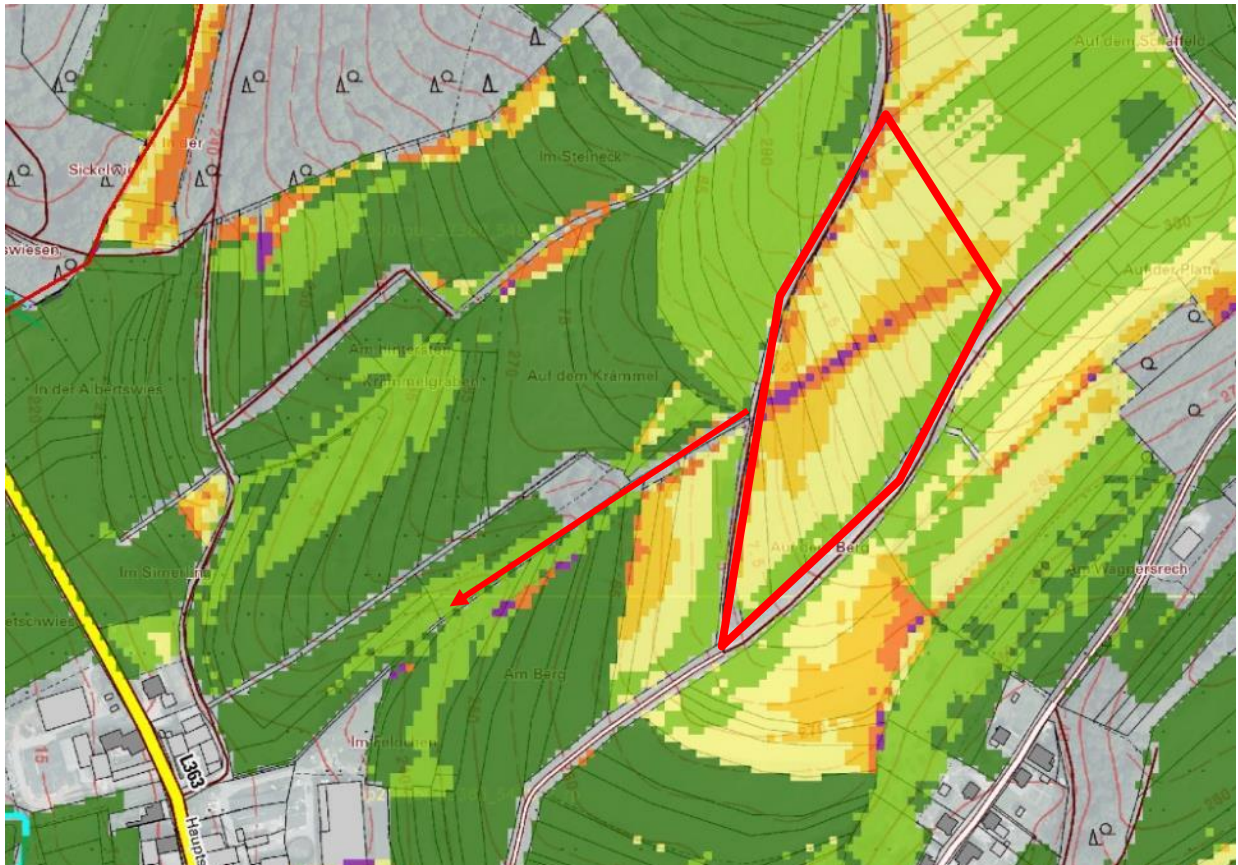
Abbildung 13 Erosionsgefährdung Hanglage „Hauptstraße“

Auf den Feldern in Hanglage oberhalb der Hauptstraße liegt, insbesondere im Bereich der Starkregenfließlinien, eine sehr hohe Bodenerosionsgefährdung vor. Der Graben in Richtung Ortschaft unterhalb des Wirtschaftsweges ist bis auf das Grundgestein einerodiert, eine weitere Erosion wurde durch Stein-schüttung im Wegbereich zu verhindern versucht. Bei der Begehung waren aber auch hier „neue“ Abbrüche erkennbar, was auf eine weitere Längs- und Breitenerosion hindeutet.

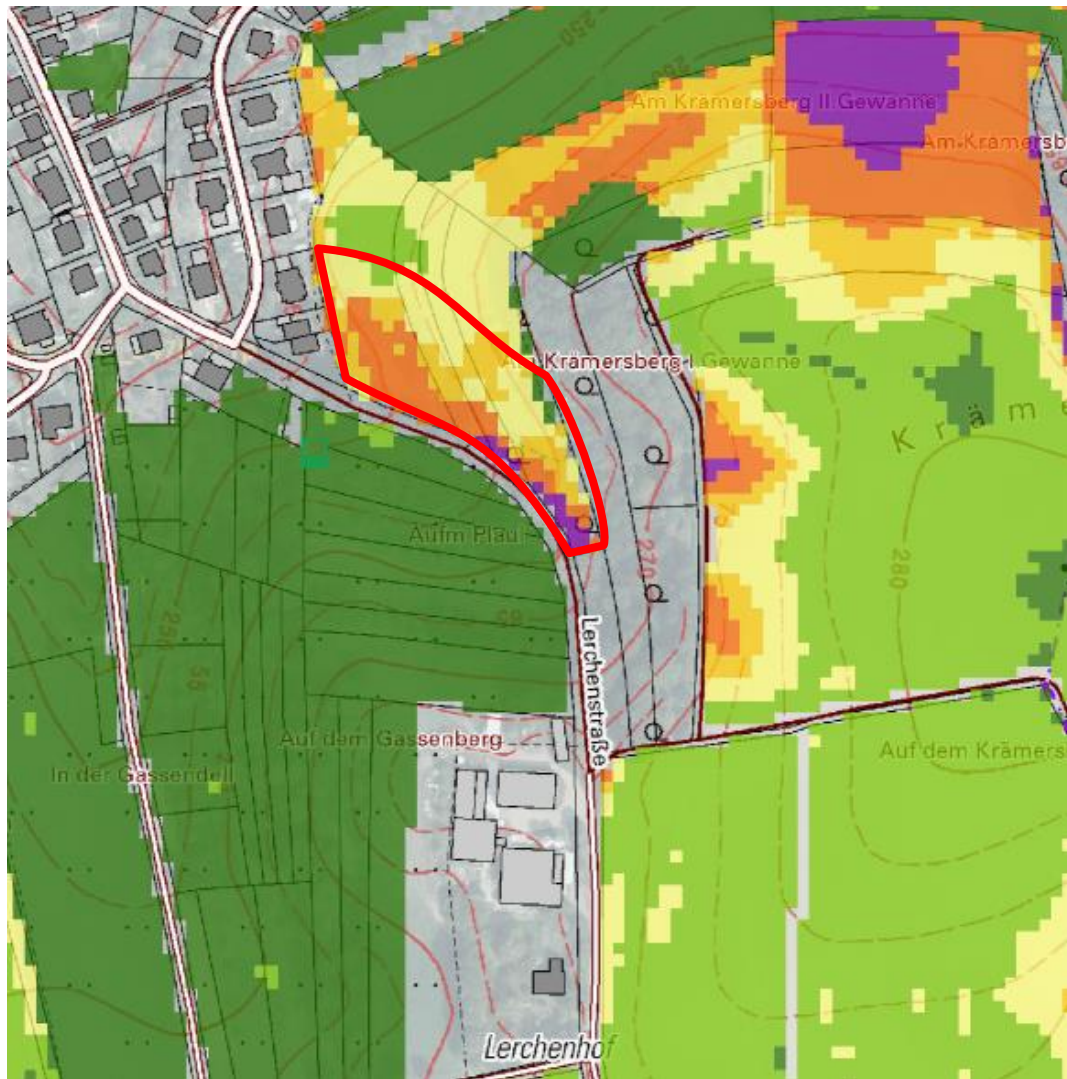
Abbildung 14 Erosionsgefährdung Hanglage „Lerchenstraße“

Die landwirtschaftlichen Flächen an den Hängen des Krämersberg haben zum Teil eine sehr hohe Bodenerosionsgefährdung nach Kartenlage, auch wenn hier schon ein großer Anteil an Dauerbegrünung vorliegt. Abbildung 14 zeigt die relevanten Bereiche für die Bebauung (roter Rahmen) und in Tabelle 5 sind die zugehörigen 4 Flurstücke mit einer Gesamtfläche von ca. 1 ha benannt.

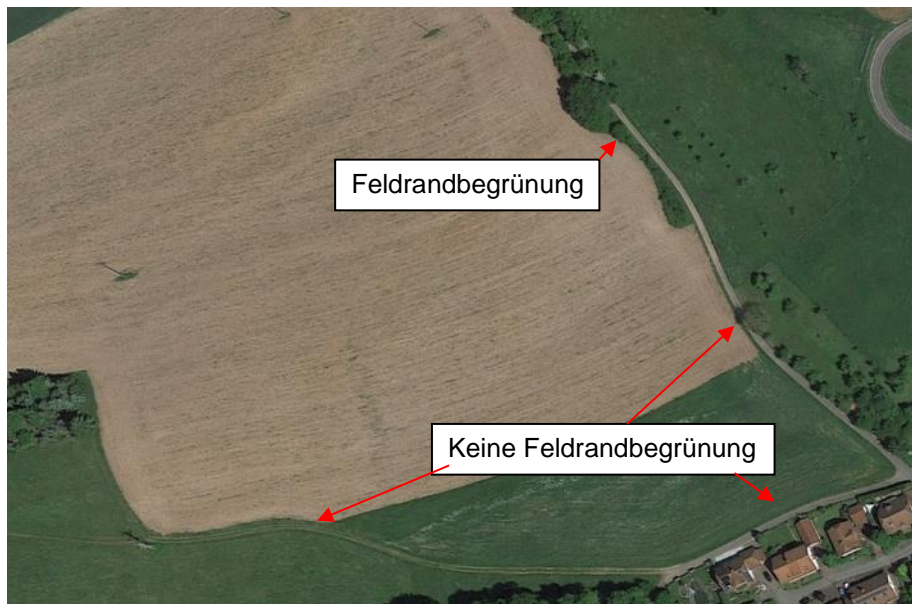
Abbildung 16 Luftbild Reuschbach oberhalb Am Wäldchen vom 2.06.2019

Als Maßnahmen sind zusätzlich zur konservierenden Bodenbearbeitung und einem Verzicht auf den Anbau von erosionsgefährdeten Kulturen eine Orts- und Wegrandbegrünung empfehlenswert. Aktuell ist diese nur im oberen Bereich des Feldes vorhanden.

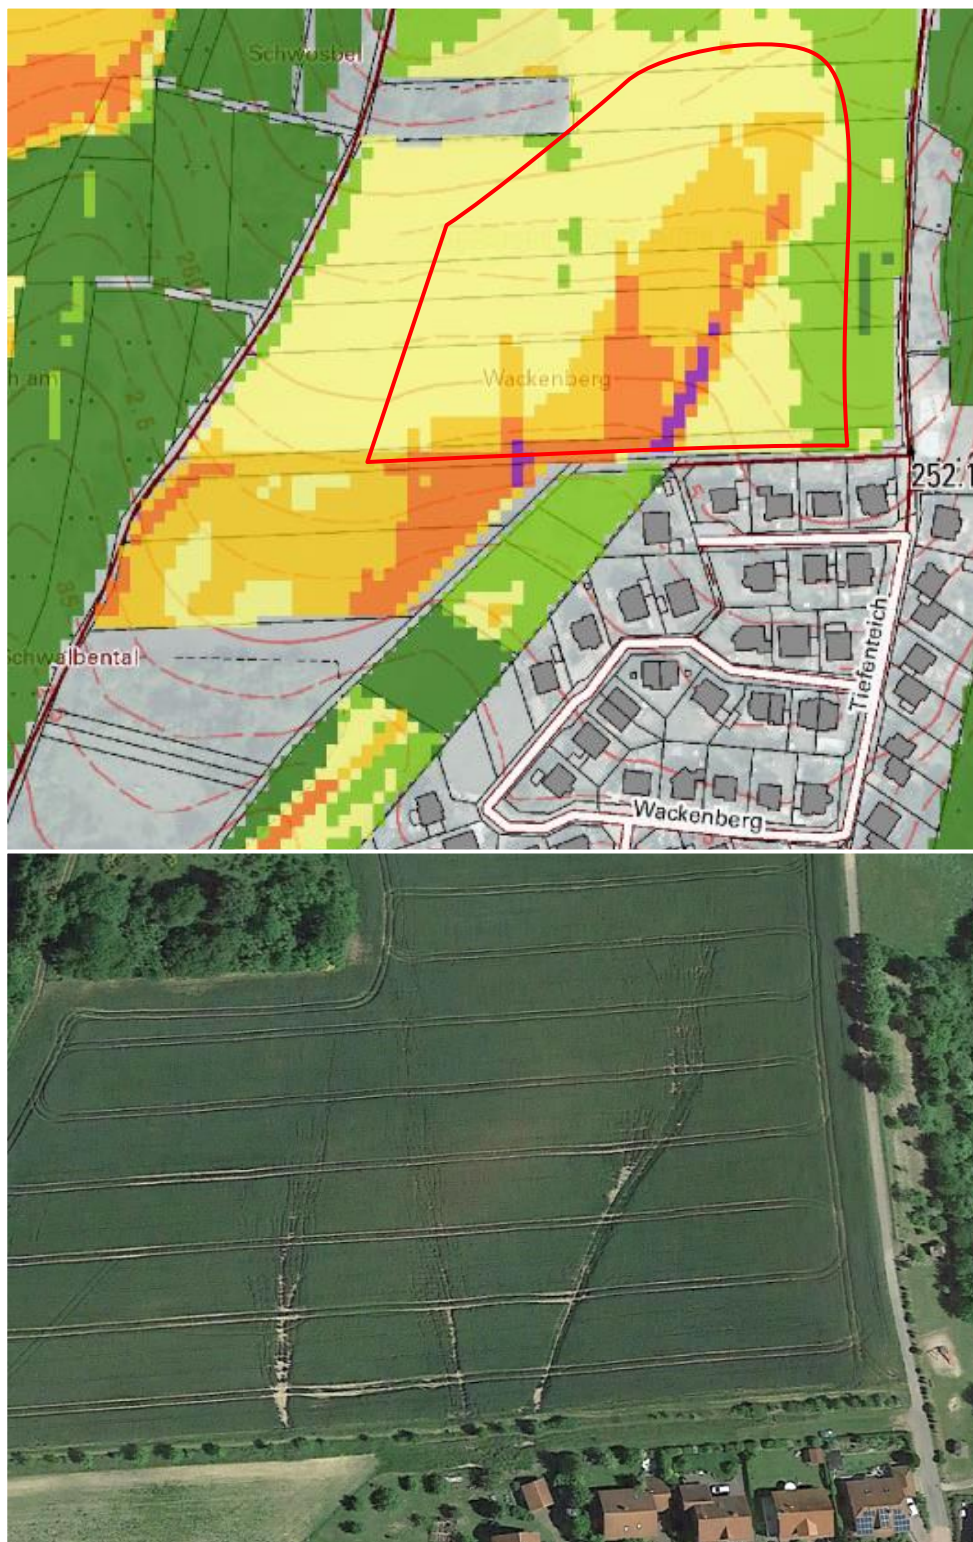
Abbildung 19 Steinwenden Wackenbergl, oben ABAG, unten Luftbild Google 2019

Auf den landwirtschaftlichen Flächen oberhalb vom Tiefenteich liegt entlang der Starkregenfließlinien eine bis zu sehr hohe Erosionsgefährdung vor. Im Luftbild vom 02.06.2019 sind entsprechende Erosionsrinnen auch gut erkennbar.

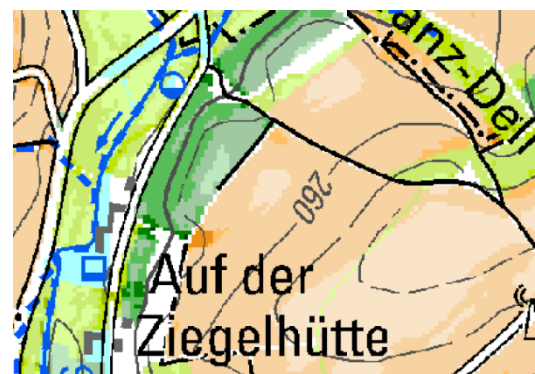
Maßnahmenvorschläge Karte 4 HWIP

Die betroffenen Bereiche bei „Auf der Ziegelhütte“ werden mehrheitlich in der Karte 4 HWIP der Kategorie A1 zugeordnet. Demzufolge sollte auf eine konservierende Bodenbearbeitung geachtet werden. Im Bereich der Fließlinien und an den Feldrändern sind zusätzliche Maßnahmen wie Feldrandbegrünungen sinnvoll.

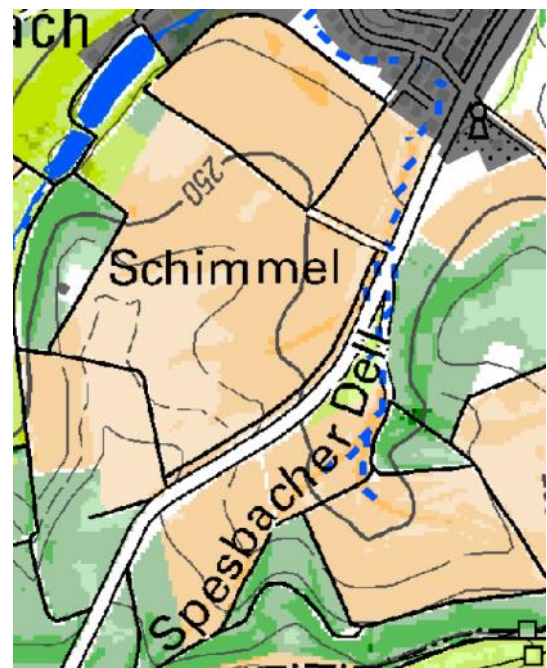
Maßnahmenvorschläge Karte 4 HWIP

Auch hier handelt es sich bei den markierten Bereichen mehrheitlich um die Flächen der Kategorie A1 (konservierende Bodenbearbeitung).

Als zusätzliche Maßnahmen sollte im Bereich der Fließwege (insbesondere der in Karte 4 blau dargestellten) wo möglich flächige Rückhaltungen wie flache Mulden erstellt werden, um das Wasser oberhalb der Bebauung zurück zu halten. Ein guter Standort ist z.B. das Spesbacher Dell direkt vor Mündung auf die Bergstraße. hier befindet sich eine Streuobstwiese und die Straße liegt schon teilweise leicht erhöht, so dass ein Ausbau zu einem flächigen Einstau begünstigt wird. Entlang der Wirtschaftswege bietet sich die Erstellung von Kaskadengräben an.

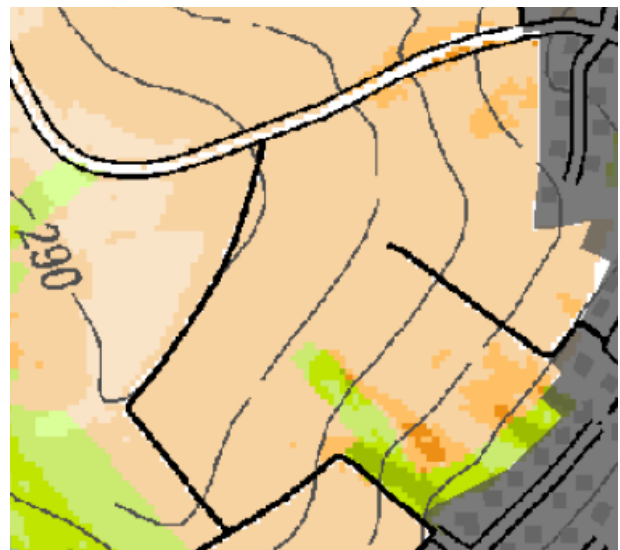
Maßnahmenvorschläge Karte 4 HWIP

In Karte 4 des HWIP sind die Flächen mehrheitlich der Kategorie A1 zugeordnet und damit eine konservierende Bodenbearbeitung vorgeschlagen. Diese sollte trotz der erfolgten Maßnahmen zum Schutz der Bebauung umgesetzt werden, um einen Bodenverlust und einen damit verbundenen Verlust an Fruchtbarkeit entgegenzuwirken.

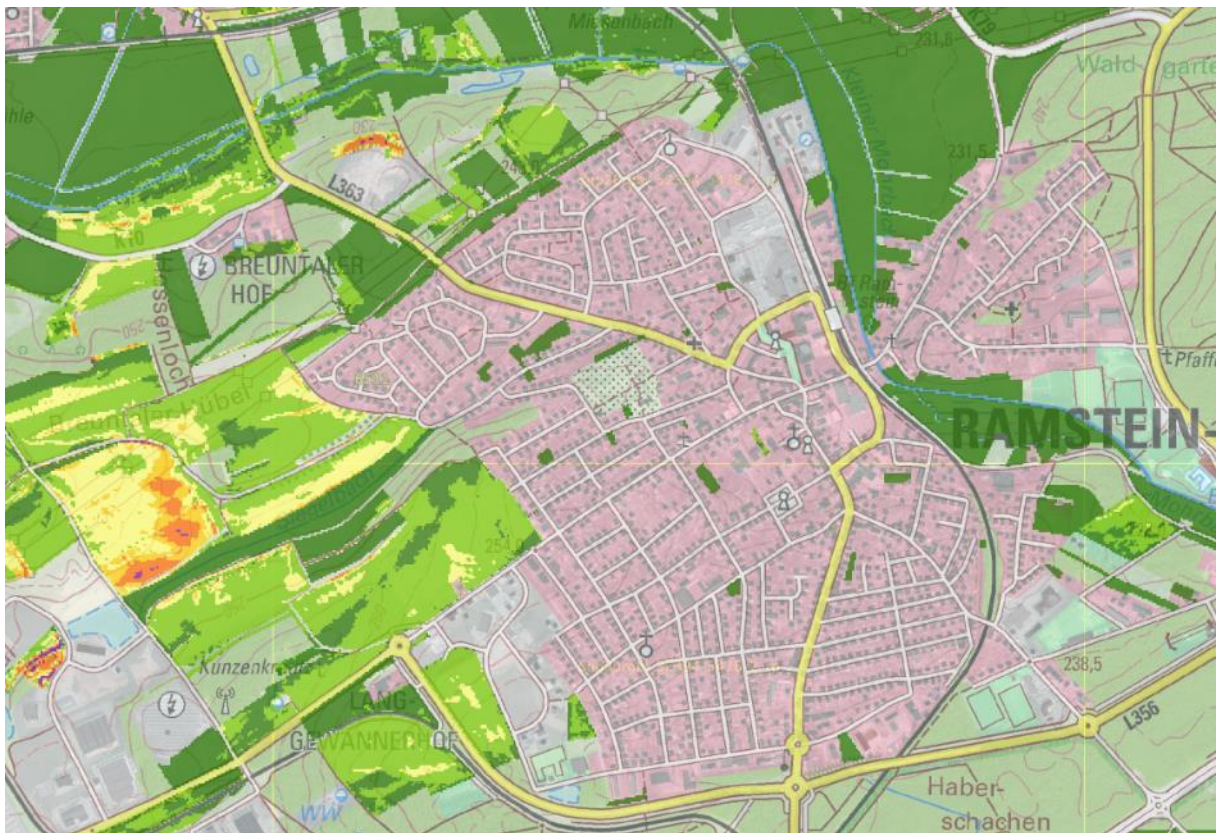
Abbildung 30 Erosionsgefährdete Bereiche Ramstein
