# Örtliches Hochwasser- und Starkregenvorsorgekonzept

## Verbandsgemeinde Ramstein-Miesenbach

### Erläuterungsbericht

#### Spezifischer Teil Kottweiler-Schwanden

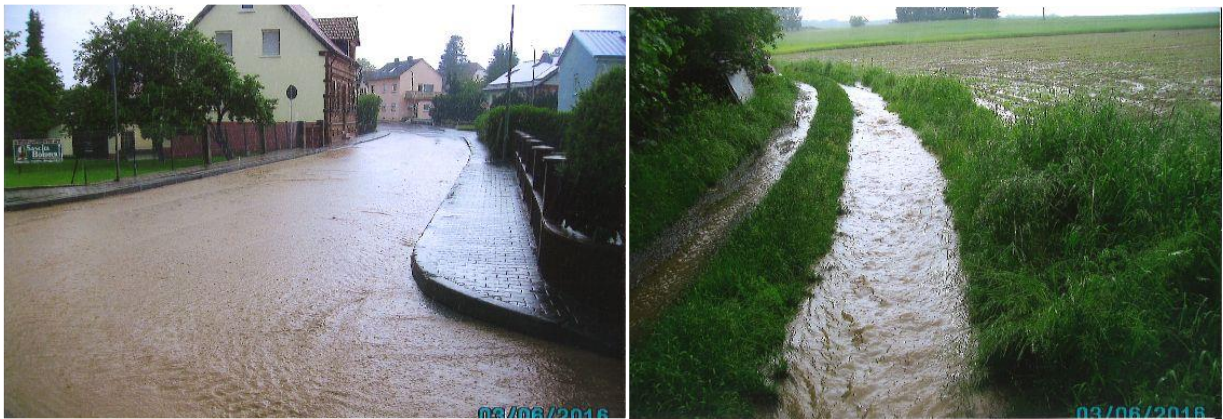
Abbildung 5 Überflutung am 03.06.2016 Miesenbacher Str.

Die letzten Starkregenereignisse waren am 03.06.2016 und am 01.06.2018. Bei den Ereignissen wurden insbesondere Straßen überflutet und Kanaldeckel herausgerückt, bei einigen Grundstücken kam es aber auch zum Zufluss zu Grundstücken und Gebäuden, siehe Abbildung 5.

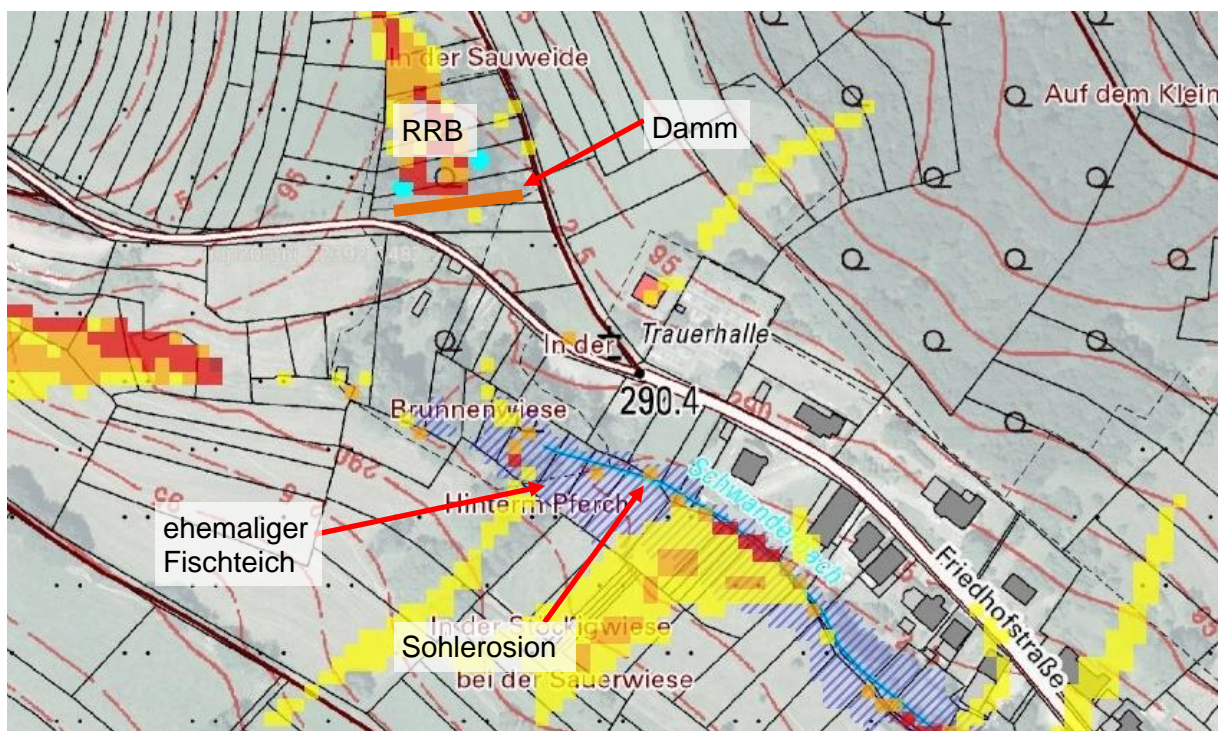
Abbildung 8 RRB in der Sauweide, Starkregengefährdung im Bereich Friedhof

In der Sauweide am Friedhof wurde ein Regenrückhaltebecken (RRB) durch Errichtung eines Damms mit Drosselabfluss und Notüberlauf angelegt. Schadenspotential besteht in dem Bereich nur in Form von Schäden an den Wegen und Entwässerungseinrichtungen wie Gräben und Wällen. Die Lage ist geeignet, Außengebietswasser vor der Ortslage zurückzuhalten und den verrohrten Bereich des Schwanderbachs an der Ortsstraße 3 zu entlasten. Im Bereich der Brunnenwiese sind noch Reste von Fischteichen vorhanden.

Problematisch ist, dass es von der Ortslage her im Bereich Brunnenwiese zu einer fortschreitenden Tiefenerosion kommt, sodass das Außengebiet schneller entwässert und der Rückhalt in den bachbegleitenden Wiesen verringert wird.

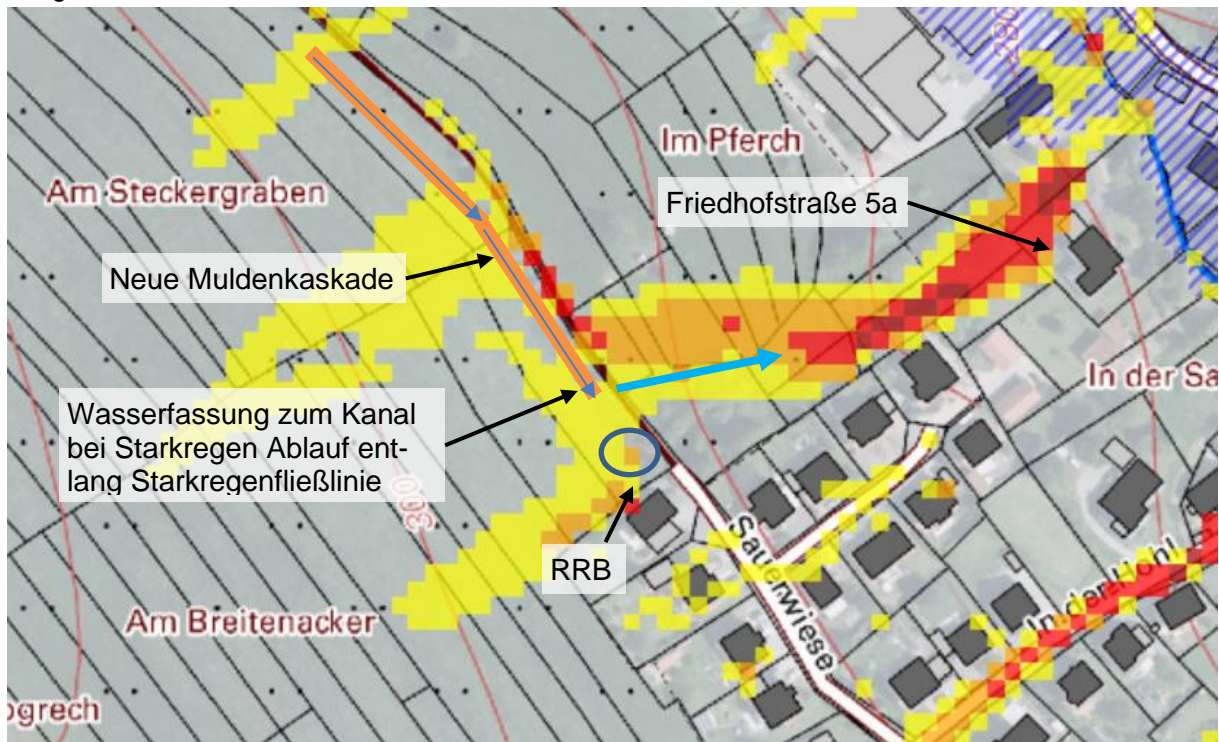
Abbildung 11 Starkregengefährdungskarte Bereich Sauerwiese

Im Bereich der Sauerwiese fließt von den landwirtschaftlichen Flächen Niederschlagswasser in Richtung Ort. Vor Beginn der Bebauung ist ein Regenrückhaltebecken (RRB) für Außengebietswasser vorhanden und eine Kaskade wurde vom DLR im Rahmen der Flurbereinigung neu errichtet, siehe Abbildung 11.

Das RRB hat keinen geregelten Notüberlauf und der Damm ist durchlöchert (wahrscheinlich durch Mäuse).

Das Außengebiet wird größtenteils als Wiese genutzt. Diese Nutzung sollte auch beibehalten werden. Das Rückhaltebecken als dezentraler Rückhalt ist grundsätzlich sinnvoll, aber durch den Aufstau von Wasser kann im Fall eines Dammbrechens der Schaden größer sein als ohne den Rückhalt. Entsprechend sollte der Erdwall gesichert werden.

Die neu gebaute Kaskade sollte so umgebaut werden, dass mehr Niederschlagswasser zurückgehalten wird. Dafür müssen die Wasserbausteinschüttungen erhöht und das Material abgestuft werden, so dass der Durchfluss / das Durchsickern langsamer erfolgt. Weiterhin sollte der komplette Bereich bepflanzt werden, so dass es langfristig ein Grünstreifen mit Baum- und Buschbewuchs wird.

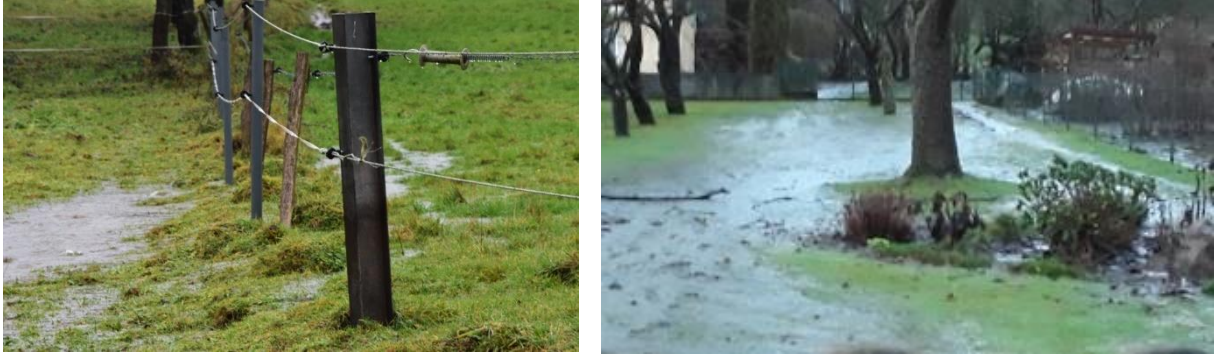
Abbildung 14 Bilder Niederschlagsabfluss über Wiesen und Gärten in Richtung Friedhofstraße 5a

Der Friedhofstraße 5a fließt aus den landwirtschaftlichen Flächen im Bereich Sauerwiese Außengebietswasser zu (siehe Abbildung 11). Nach Auskunft der Verantwortlichen sind in der Vergangenheit Schäden auf dem Grundstück aufgetreten.

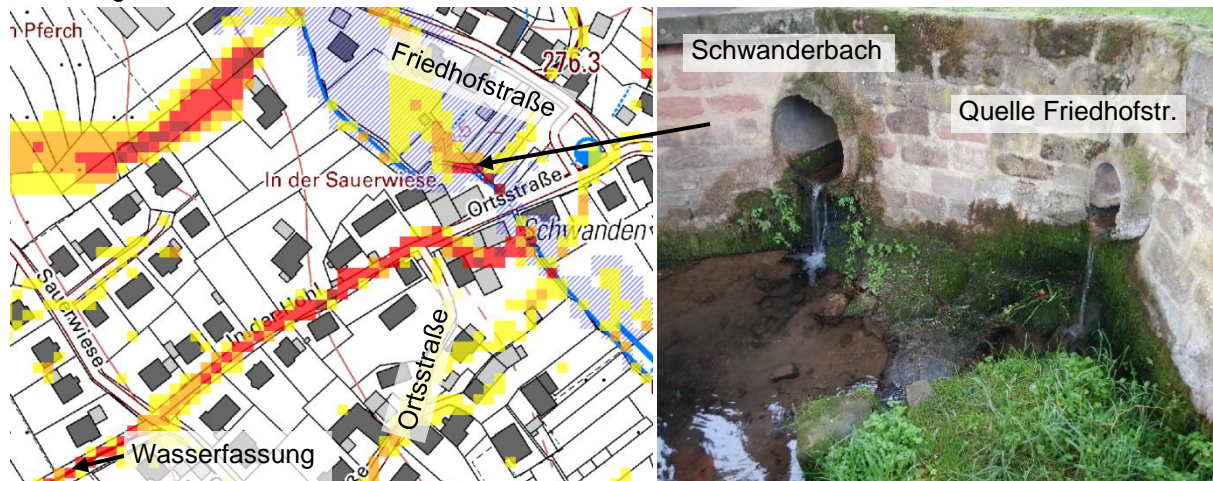
Abbildung 15 Außengebietszufluss In der Hohl und Verrohrung Schwanderbach Ortsstraße 3

Über den Feldweg bzw. die Straße In der Hohl fließt der Ortsstraße Außengebietswasser zu. Am Wirtschaftsweg, auf Höhe des Hauses In der Hohl 14 befindet sich eine Außengebietswasserfassung, siehe Abbildung 15.

Das Grundstück Ortsstraße 3 liegt direkt am Schwanderbach, der hinter den Gebäuden auf dem Grundstück verrohrt ist (DN 500). Bei Starkregen fließt das Wasser hier über den Hof in den Schwanderbach.

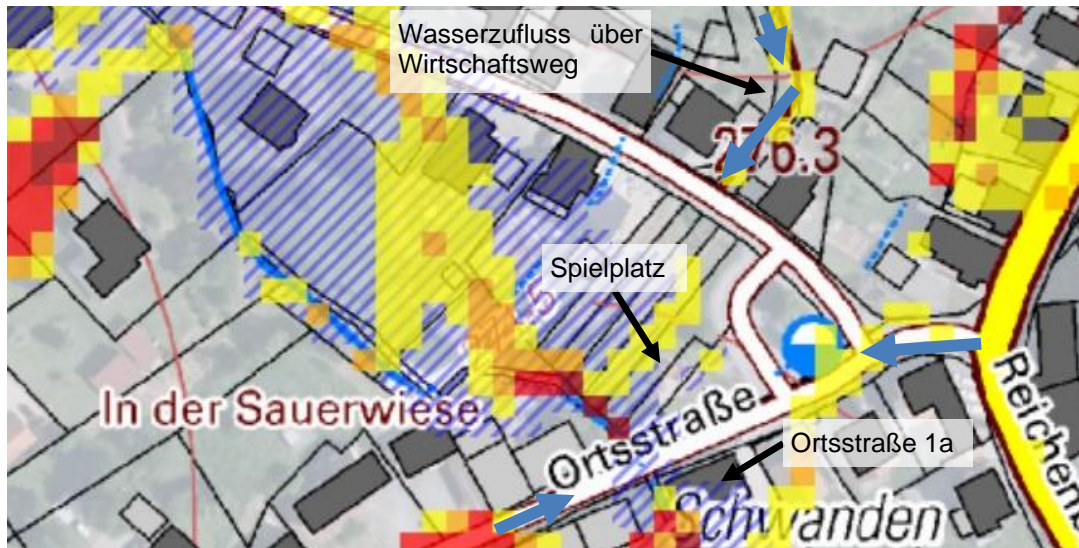
Abbildung 17 Überflutungsgefährdung Bereich Spielplatz

Der Spielplatz liegt im Tiefpunkt direkt am Schwanderbach über der Werzelbachverrohrung (DN 300) und im Mündungsbereich eines aus den Hanglagen im Norden kommenden Wirtschaftsweges. Bei Starkregen kommt es zu Zuflüssen insbesondere aus dem Straßenraum, siehe Abbildung 17. Es ist auch schon zur Überschwemmung gekommen durch Verstopfung eines Einlaufes mit Treibgut.

Da ein Spielplatz an das Überflutungsrisiko angepasst werden kann und grundsätzlich auch bei der aktuellen Ausführung ein geringes Schadenspotential besteht, sind keine Maßnahmen zwingend erforderlich. Sinnvoll ist es, baulich einen oberirdischen Abflussweg zum Schwanderbach zu schaffen bzw. freizuhalten. Ggf. kann die Gewässersohle angehoben werden, so dass die Möglichkeit am Bach zu spielen geschaffen werden kann.

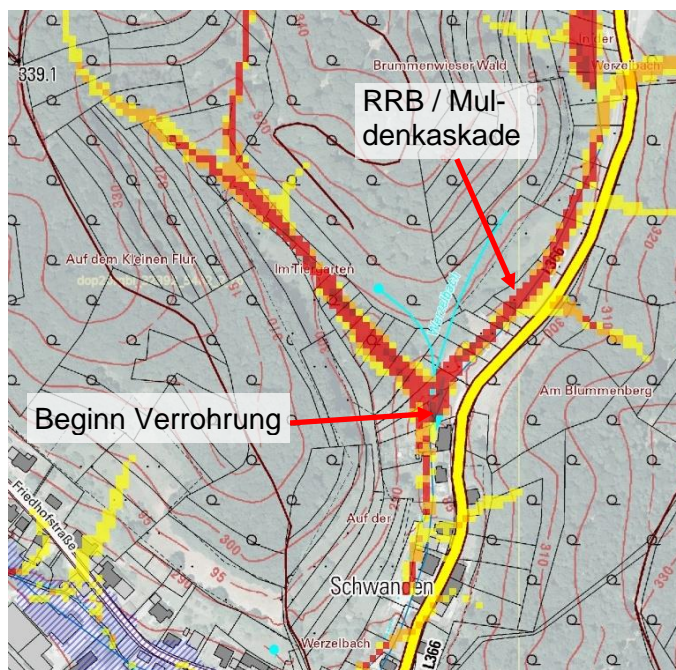
Abbildung 19 Starkregensituation Werzelbach

Auf dem obersten Grundstück der Reichenbach Straße Nr. 92 fließt Niederschlags- und Quellwasser von Norden entlang der L366, sowie aus der Tiefenlinie im Westen der Bebauung zu. Während das westliche Einzugsgebiet vollständig bewaldet ist, entwässert in den nördlichen Bereich die Straße und ein kleiner Anteil an Wiesennutzung. Im Wald sind keine Rückhaltemaßnahmen bekannt.

Mit der Muldenkaskade und dem damit erhöhten Rückhalt im Außengebiet konnte die Situation verbessert werden. Bei extremen Ereignissen muss trotzdem mit einem oberflächlichen Abfluss gerechnet werden, weshalb die Anwohner Objektschutzmaßnahmen prüfen, und die betroffenen Flächen überflutungsangepasst nutzen sollten, um Schäden zu vermeiden.

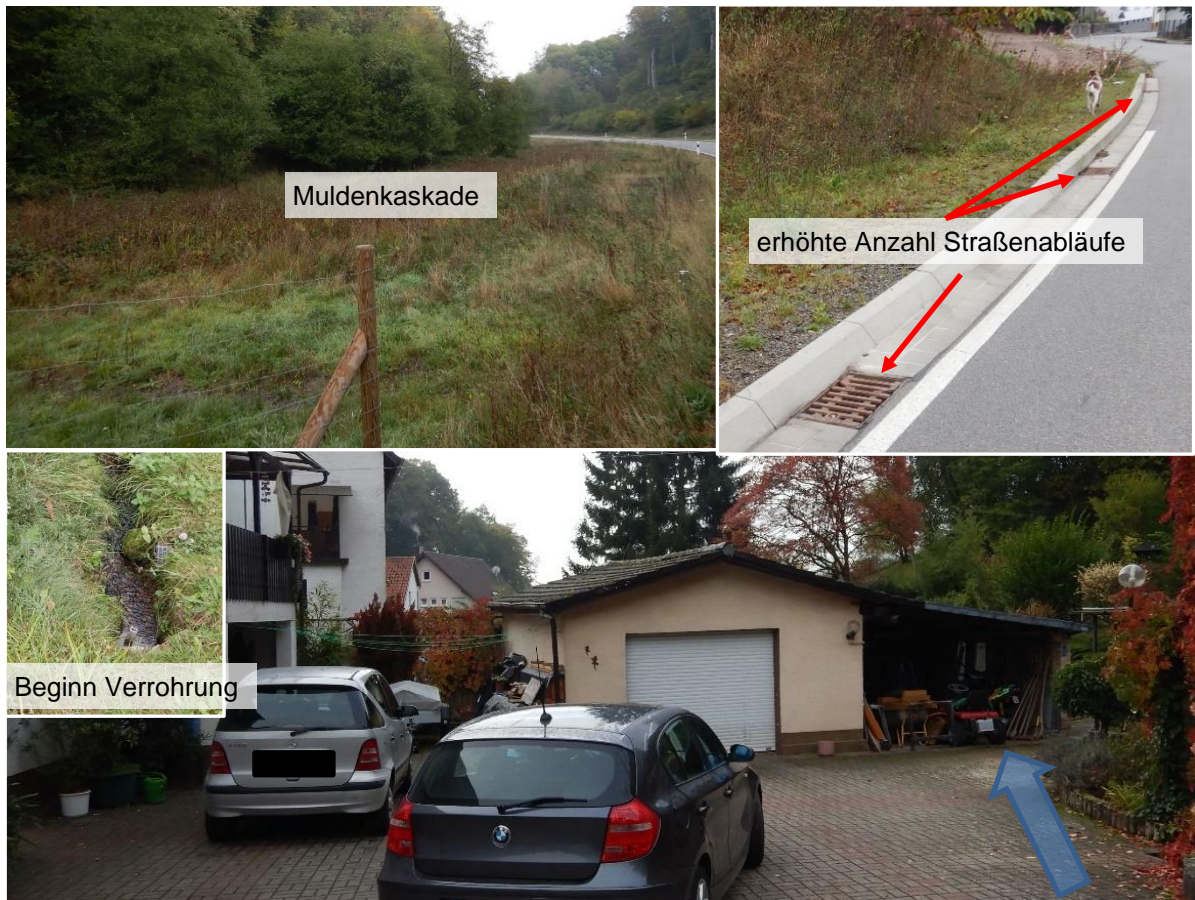
Abbildung 20 Situation Ortseingang Reichenbacher Straße - Werzelbach

2018 wurde ein neues Regenrückhaltebecken in Form einer Muldenkaskade entlang der L366 durch den LBM für die Straßentwässerung gebaut. Der Bach ist in der Ortslage verrohrt und die Bebauung steht teilweise in der Tiefenlinie auf der Bachverrohrung. Es kam schon zu Überflutungen, aber mit nur „geringen“ Schäden. Die Tiefenlinie verläuft durch die Gärten. Wenn keine Geländeanpassungen vorgenommen wurden und die Nebengebäude im Fließweg so errichtet sind, dass durch diese kein Rückstau erzeugt wird, sind „nur“ an Nebengebäuden und Etagen unter Bodenniveau Überflutungen zu befürchten. So steht die Garage der Reichenbacher Str. 92 auf der Bachverrohrung und im Tiefpunkt (siehe Abbildung 20 und Abbildung 21), weshalb es hier bei Starkregen zur Überflutung kommt.

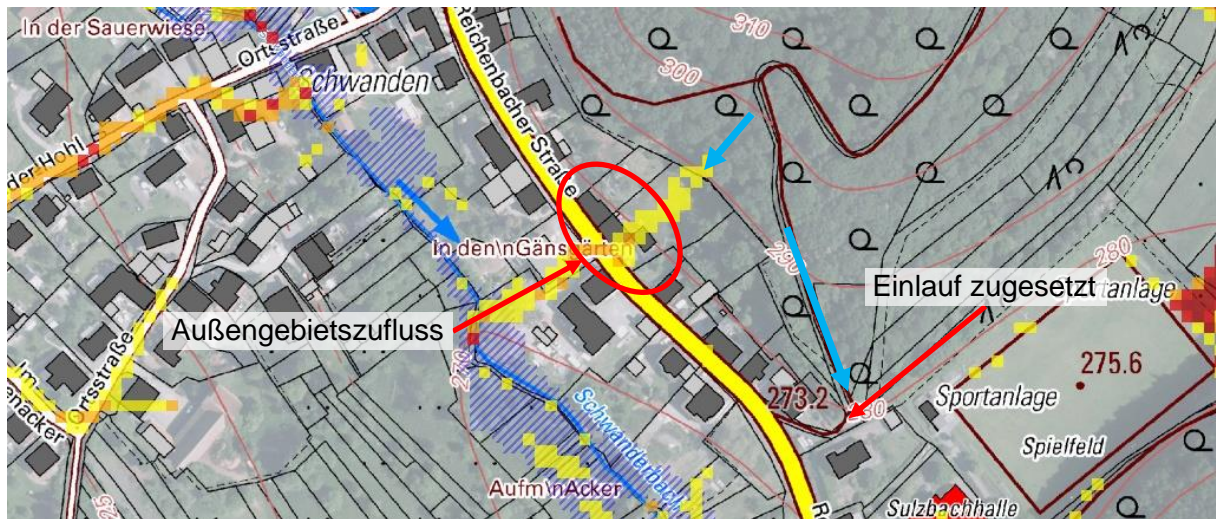
Abbildung 22 Außengebietszufluss zur Reichenbacher Straße vom Blumenberg

Im Rahmen des Bürgerworkshops wurde berichtet, dass es zu einem Außengebietszufluss vom Blumenberg zur Reichenbacher Straße Nr. 73 kommt und Niederschlagswasser aus dem Außengebiet über den Wirtschaftsweg abfließt, siehe Abbildung 22.

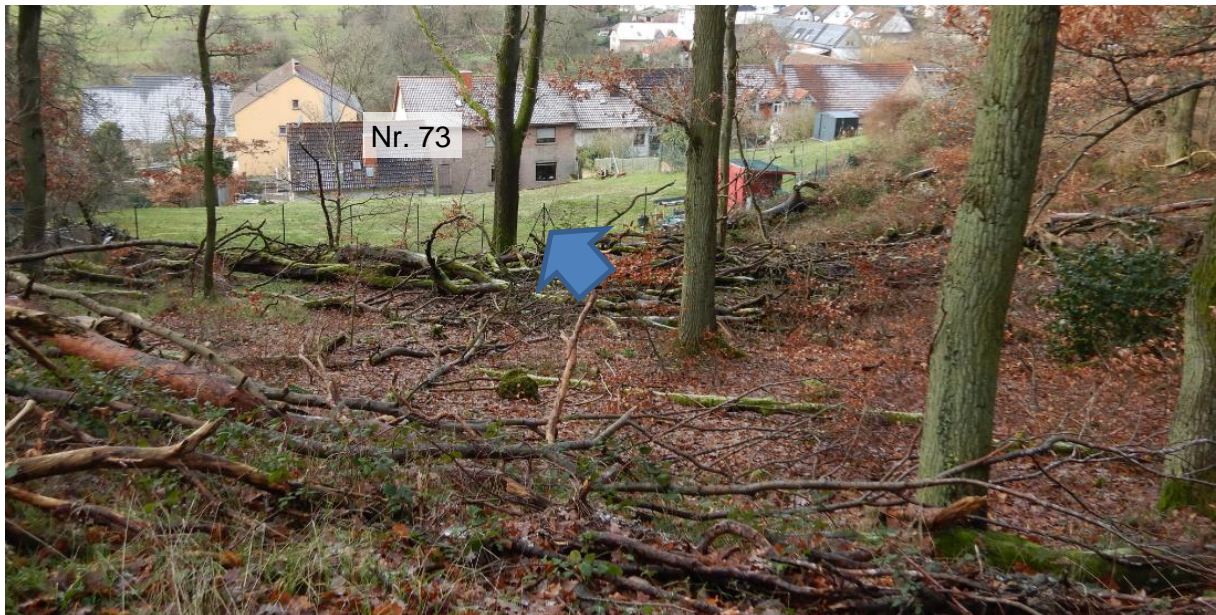
Abbildung 24 Situation Bereich Außengebietszufluss zur Reichenbacher Straße Nr. 73

Der Hangeinschnitt, welcher zu Nr. 73 entwässert, ist oberhalb bewaldet und im Bereich des Grundstückes eine Wiese. Im Wald liegt viel Totholz und die Bodenstruktur ist uneben, siehe Abbildung 24.

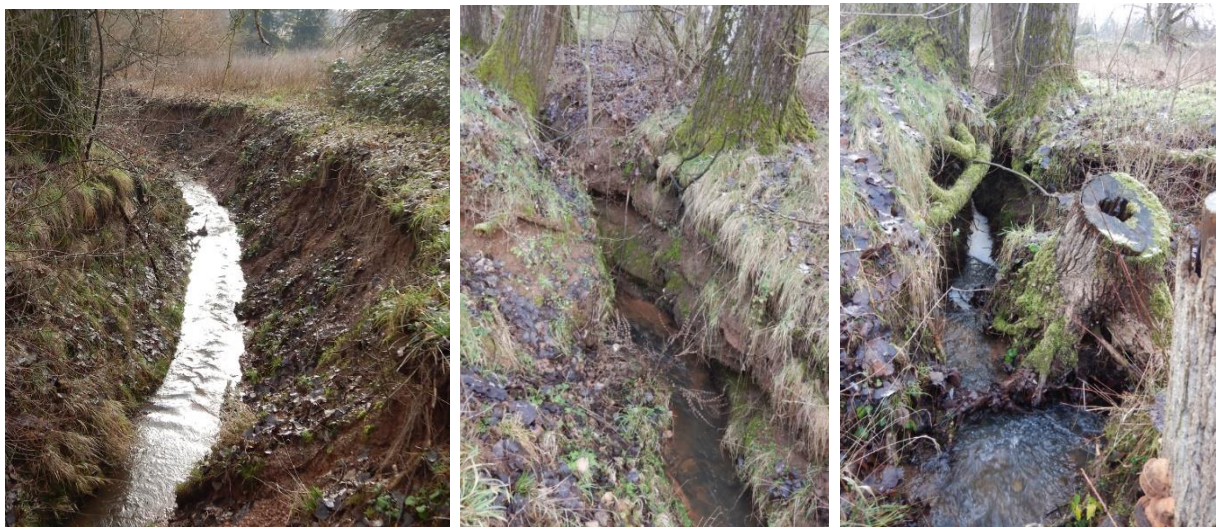
Abbildung 27 Schwanderbach Bereich Aufm\Acker am 17.01.2023

Bei der Begehung vor Ort konnte dies bestätigt werden. Die Bachsohle liegt zum Teil 2 Meter tief mit senkrechten Böschungen. Zwischen zwei Bäumen ist das Gewässer bei einer Tiefe von 2 Metern weniger als 1 m breit.

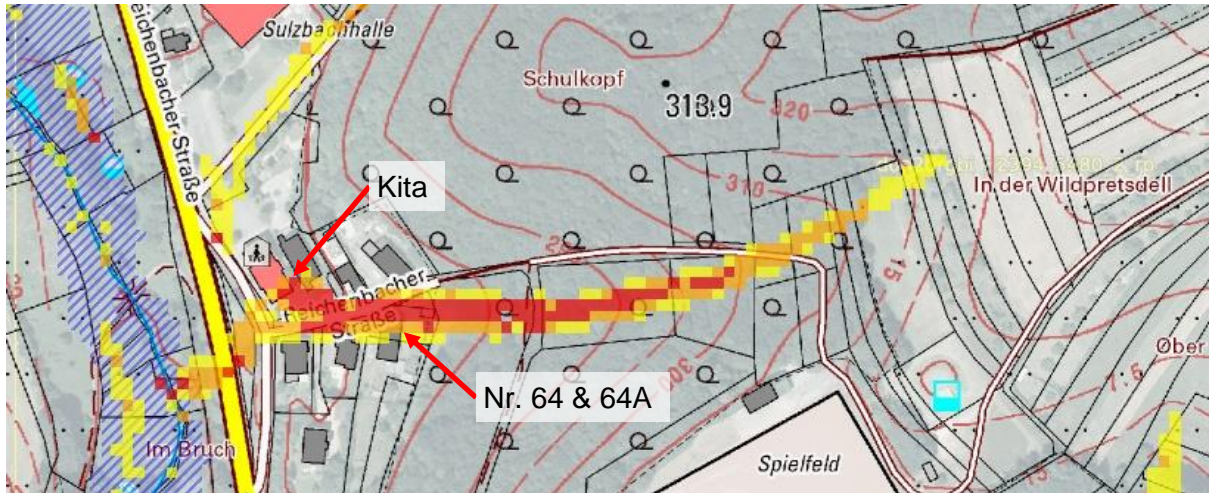
Abbildung 28 Starkregensituation Kita / Reichenbacher Str.

Im Bereich der Kita endet eine Starkregenfließlinie auf der Reichenbacher Straße. Das Einzugsgebiet ist hauptsächlich bewaldet oder wird als Wiese genutzt, ist aber sehr steil.

An der Kita sind nach Information der Verantwortlichen keine Probleme aufgetreten. Zuströmendes Außengebietswasser kann auch schadlos über den Straßenraum dem Schwanderbach zugeführt werden. Die Grundstücke Reichenbacher Str. 64 und 64A sind am ehesten von zuströmendem Außengebietswasser betroffen.

Die Grundstücke an der Reichenbacher Str., insbesondere 64 und 64A sollten Objektschutzmaßnahmen gegen zufließendes Außengebietswasser prüfen.

Außerdem ist zu überprüfen, wo die Außengebietswasserfassungen angeschlossen sind und ob sie ggf. vom Mischwasserkanal entkoppelt werden können (Zuständigkeit für Abkopplung: Ortsgemeinde).

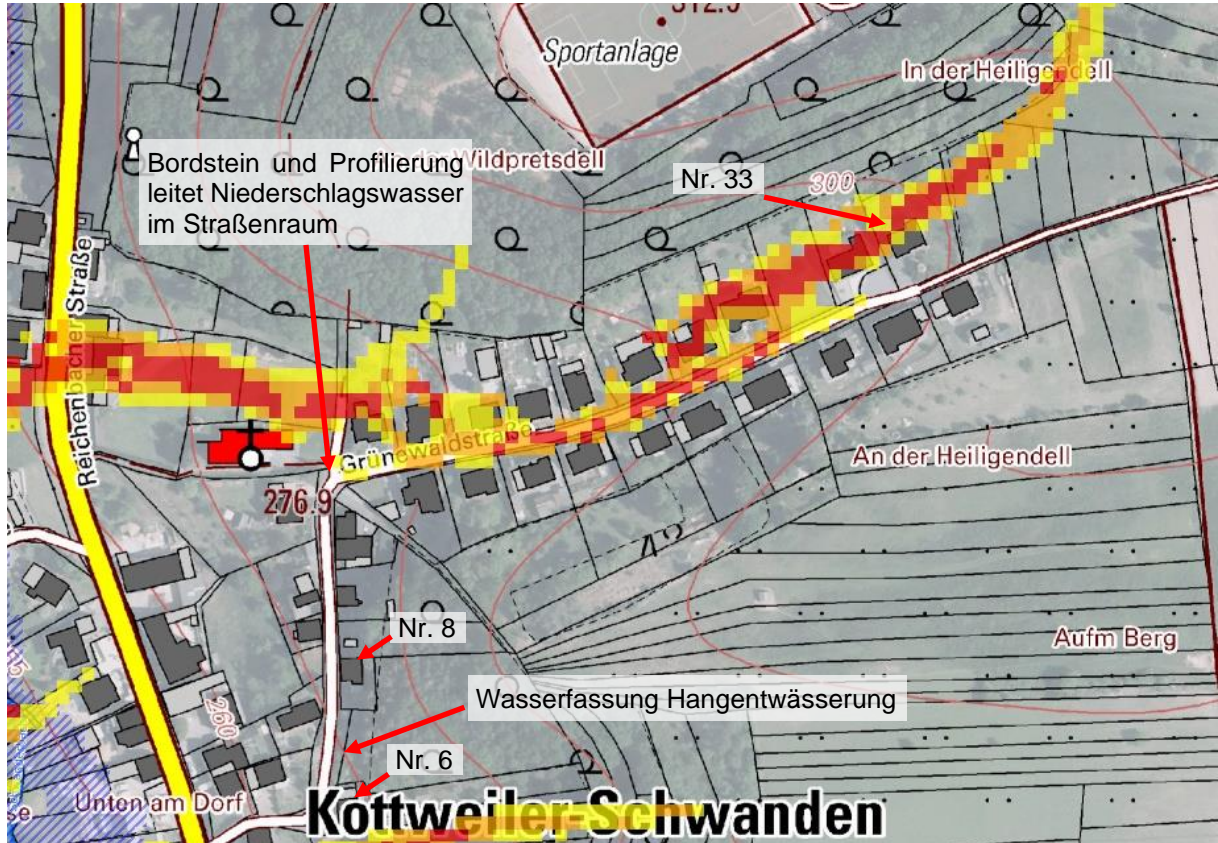
Abbildung 30 Starkregengefährdung Grünwaldstraße

Im Bereich der Grünwaldstraße fließt aus dem Bereich „In der Heiligendell“ Außengebietswasser der Bebauung zu (s. Abbildung 30). Die entwässernden Flächen sind bis auf den Sportplatz Grünflächen oder bewaldet. Die Grundstücksmauer des obersten Grundstückes (Nr. 33) hält das Niederschlagswasser auf der Wiese zurück, siehe Abbildung 31. Einige Häuser haben tiefliegende Grundstückseinfahrten, wodurch eine Überflutungsgefährdung besteht, wobei durch den vorhandenen Bordstein viel Abfluss im Straßenraum abfließt.

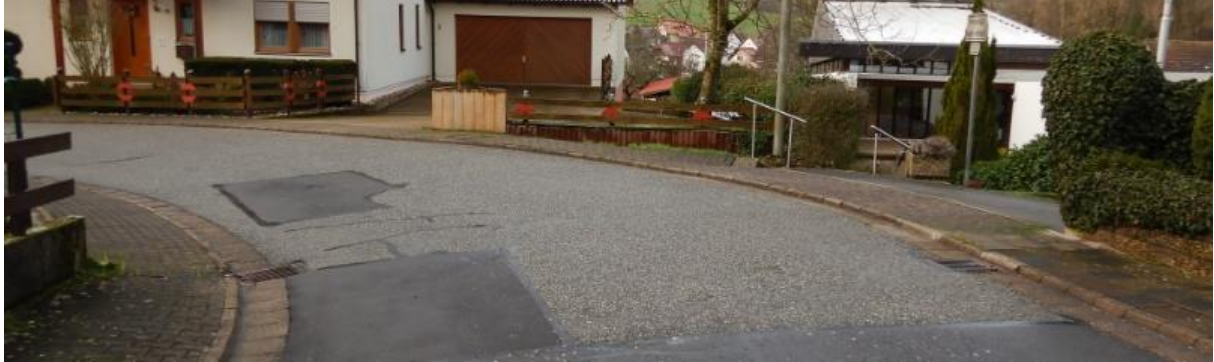
Abbildung 32 Kurvenbereich Grünwaldstraße oberhalb der Kirche

Die Grünwaldstraße hat ein Dachprofil und mittelhohe Bordsteine. Im Kurvenbereich oberhalb der Kirche ist die Straße in Richtung Hang geneigt, so dass nur bei großen Abflüssen im Straßenraum ein Abfluss zur Kirche erfolgt, siehe Abbildung 32.

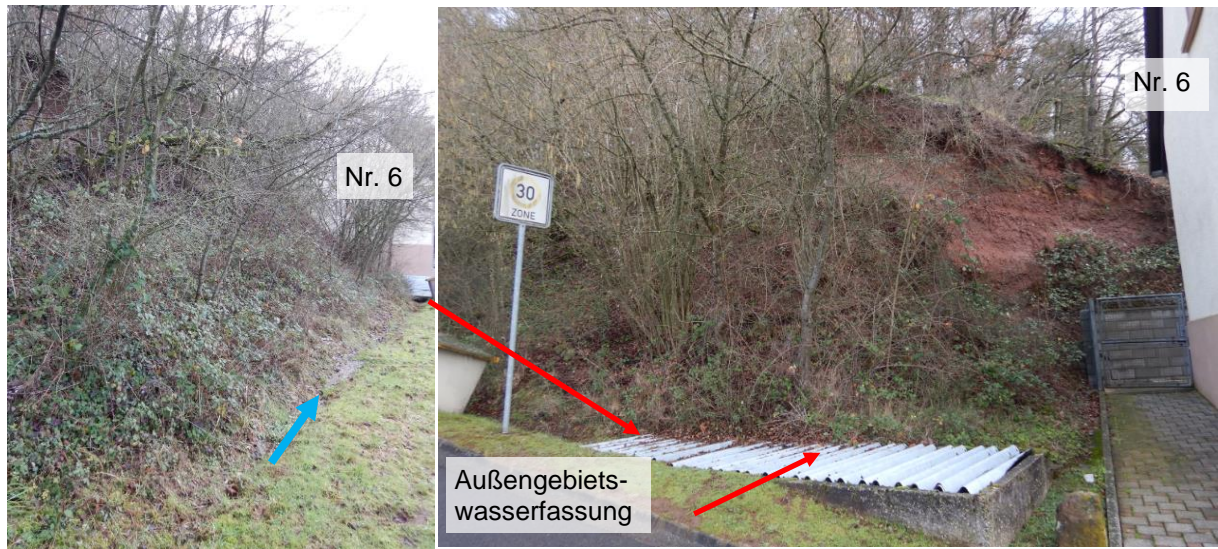
Abbildung 33 Hangentwässerung Grünwaldstraße zwischen Nr. 6 und 8

Zwischen Nr. 6 und Nr. 8 befindet sich an der Hangseite eine Außengebietswasserefassung für den Wasserzufluss aus dem Hang, siehe Abbildung 33. Hier ist aber mehr mit Sickerwasser zu rechnen und weniger mit Starkregenabfluss, von einem Starkregenzufluss zu Haus Nummer 6 ist hingegen auszugehen.

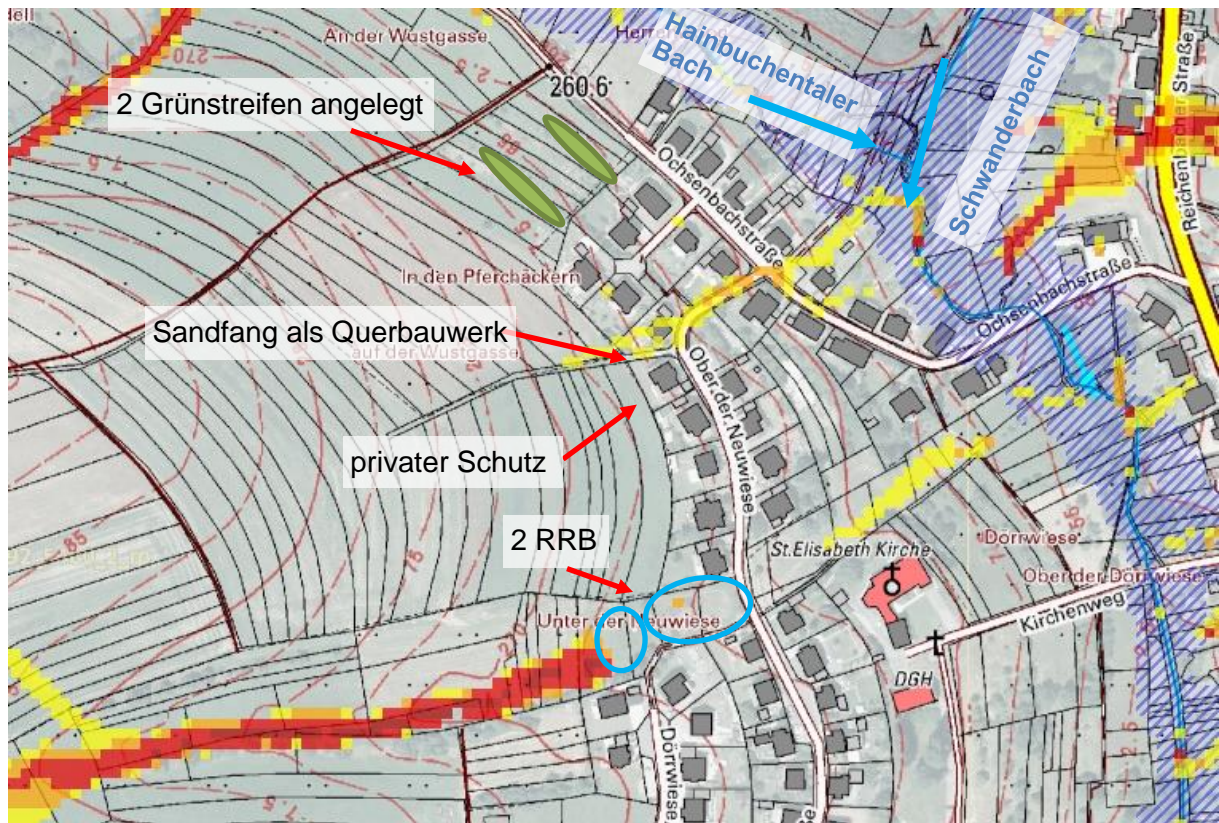
Abbildung 34 Starkregensituation Dörrwiese und Ober der Neuwiese mit vorhandenen Maßnahmen

Der Straße Ober der Neuwiese fließt bei Starkregen von den westlich oberhalb liegenden landwirtschaftlich genutzten Flächen Niederschlagswasser zu, insbesondere im Bereich des Wirtschaftsweges, siehe Abbildung 34.

Die Grundstücke in Hanglage haben sich mit Mauern und Wällen gegen zuströmendes Wasser geschützt, weshalb das oberflächlich abfließende Niederschlagswasser in Richtung der Wege abgeleitet wird.

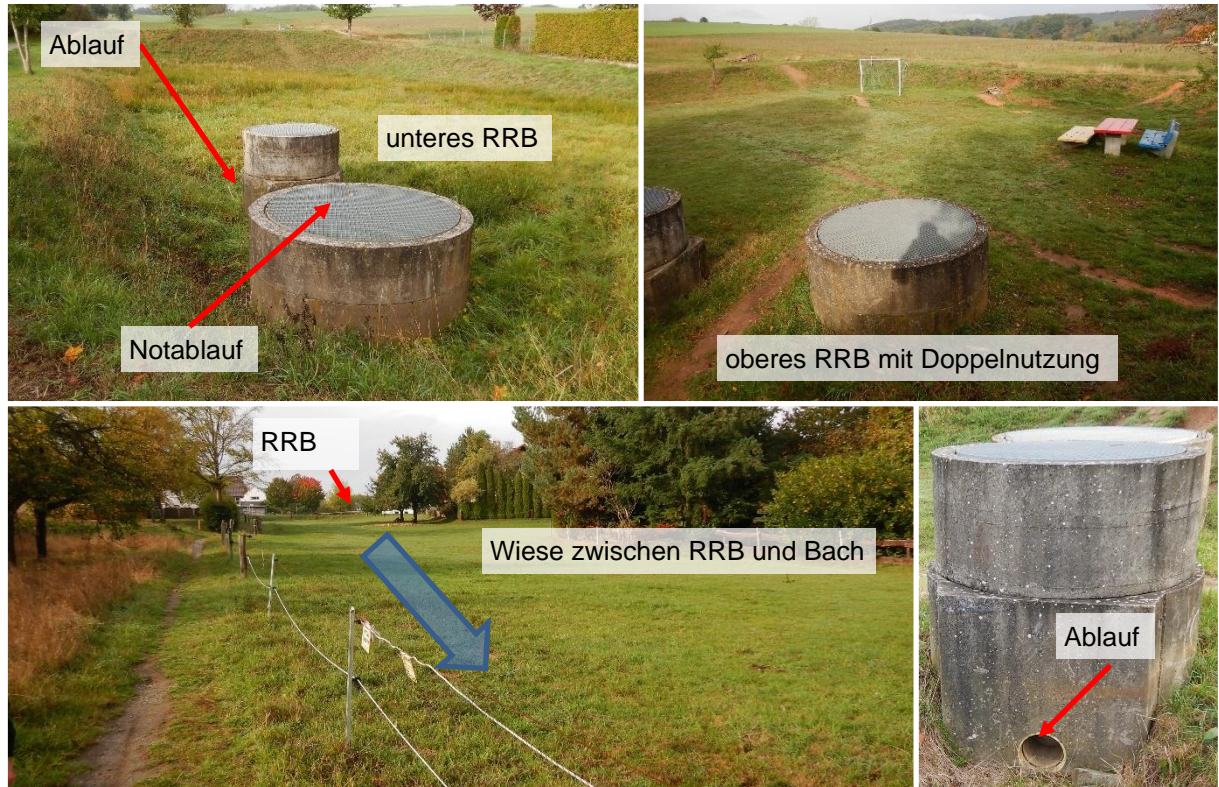
Abbildung 36 Situation vor Ort RRB Ober der Neuwiese

Um das Außengebietswasser von landwirtschaftlichen Flächen aufzufangen, wurden im Bereich „Unter der Neuwiese“ zwei RRB angelegt (siehe Abbildung 34 und Abbildung 36), eines davon mit Doppelnutzung mit einem Sitz- und Spielbereich. Das obere Becken befindet sich in der Zuständigkeit der Ortsgemeinde, das untere wird von den Kanalwerken betreut.

Als Maßnahmen wurden auch im Verlauf der Straße Ober der Neuwiese zwei Querrinnen erstellt und die landwirtschaftliche Fläche oberhalb von Acker- auf Wiesenutzung umgestellt, dies sollte beibehalten werden.

Der direkte Fließweg in Richtung Schwanderbach ist aktuell frei von Bebauung und sollte auch weiterhin freigehalten werden.

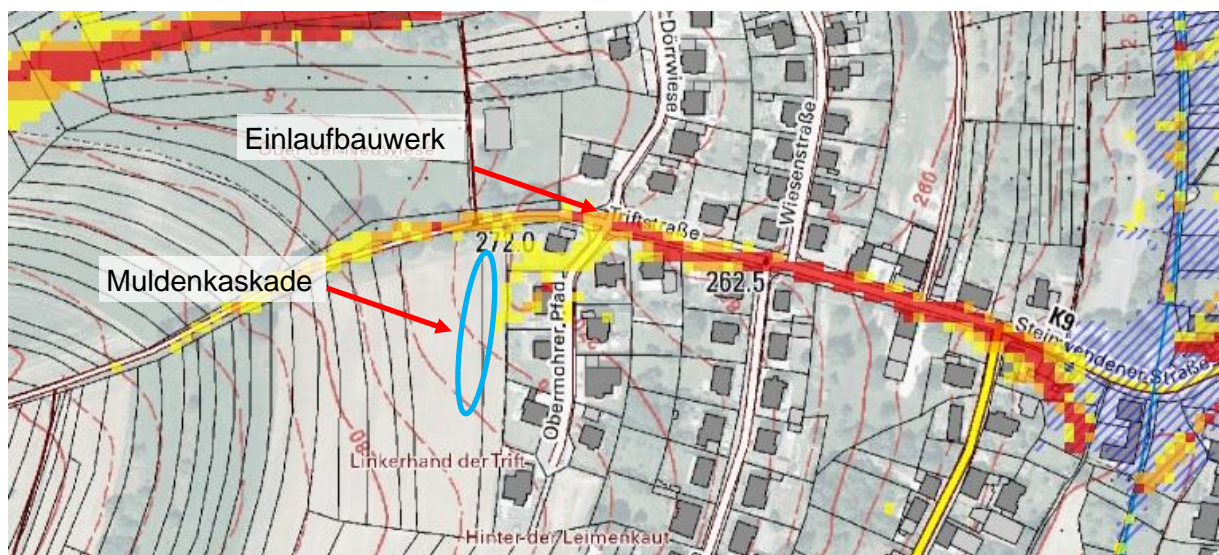
Der Triftstraße fließt von den westlichen Hanglagen, insbesondere über den Wirtschaftsweg, Niederschlagswasser aus dem Außengebiet zu, siehe Abbildung 38.

Abbildung 38 Starkregensituation Triftstraße mit vorhandenen Maßnahmen

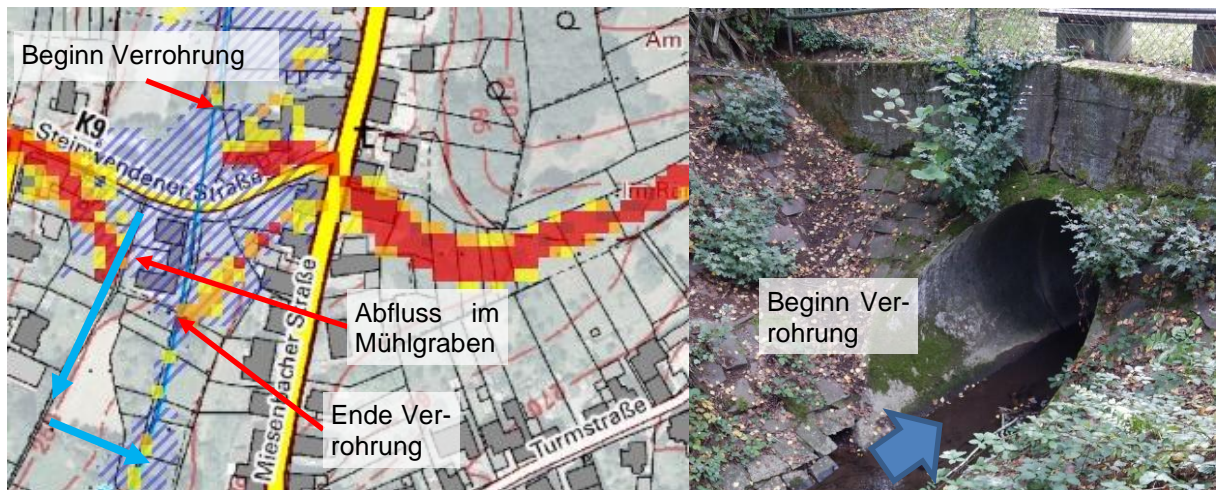
Der Straße fließt von Ost über die Miesenbacher Straße und von West über die Triftstraße Niederschlagswasser zu, siehe Abbildung 41.

Abbildung 41 Starkregenzufluss und Überflutungsgefährdung Steinwendener Str.

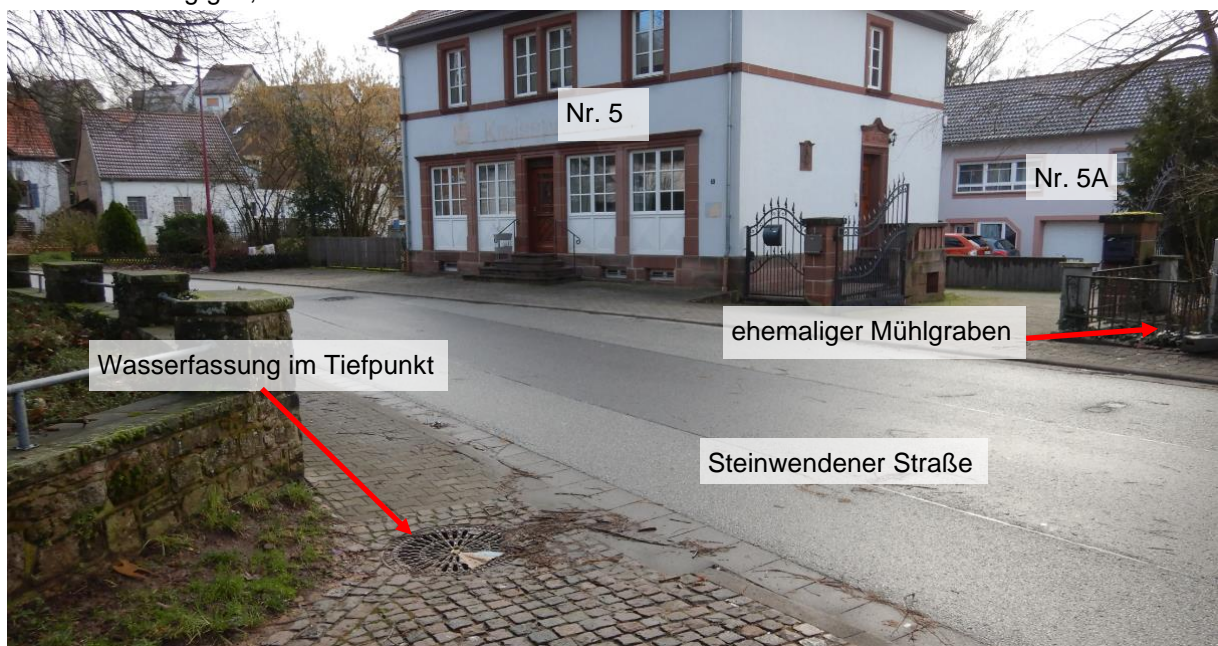
Im Bürgerworkshop wurde berichtet, dass bei Starkregeneignissen im Bereich der Steinwendener Straße 5 Schlamm abgelagert wurde. Das Niederschlagswasser, das aus der Triftstraße kommt, soll im Mühlgraben abfließen und unterhalb in den Schwanderbach abgeschlagen werden. Der Mühlgraben ist nur noch als Parzelle, aber ohne Graben vorhanden, ob es im Bereich des ehemaligen Mühlgrabens eine Verrohrung gibt, ist nicht sicher.

Abbildung 42 Tiefpunkt Steinwendener Straße

Der Kanal wurde umgebaut, aber 2015 wurden Schäden durch Überflutung bei den naheliegenden Grundstücken verzeichnet; ob durch Überflutung aus dem Bach oder Zufluss aus dem Straßenraum, war nicht sicher. Die Ortsbegehung und Berichte legen aber nahe, dass die Überflutung durch Zufluss

Aus dem Straßenraum sollte ein oberirdischer Notabflussweg in den Bach geschaffen werden, dabei ist langfristig ein Rückbau des vorhandenen Gewässerverbaus sinnvoll, insbesondere wenn dieser erneuert werden müsste. Eine Verkürzung der Verrohrung bis auf das Straßenkreuzungsbauwerk scheint möglich.

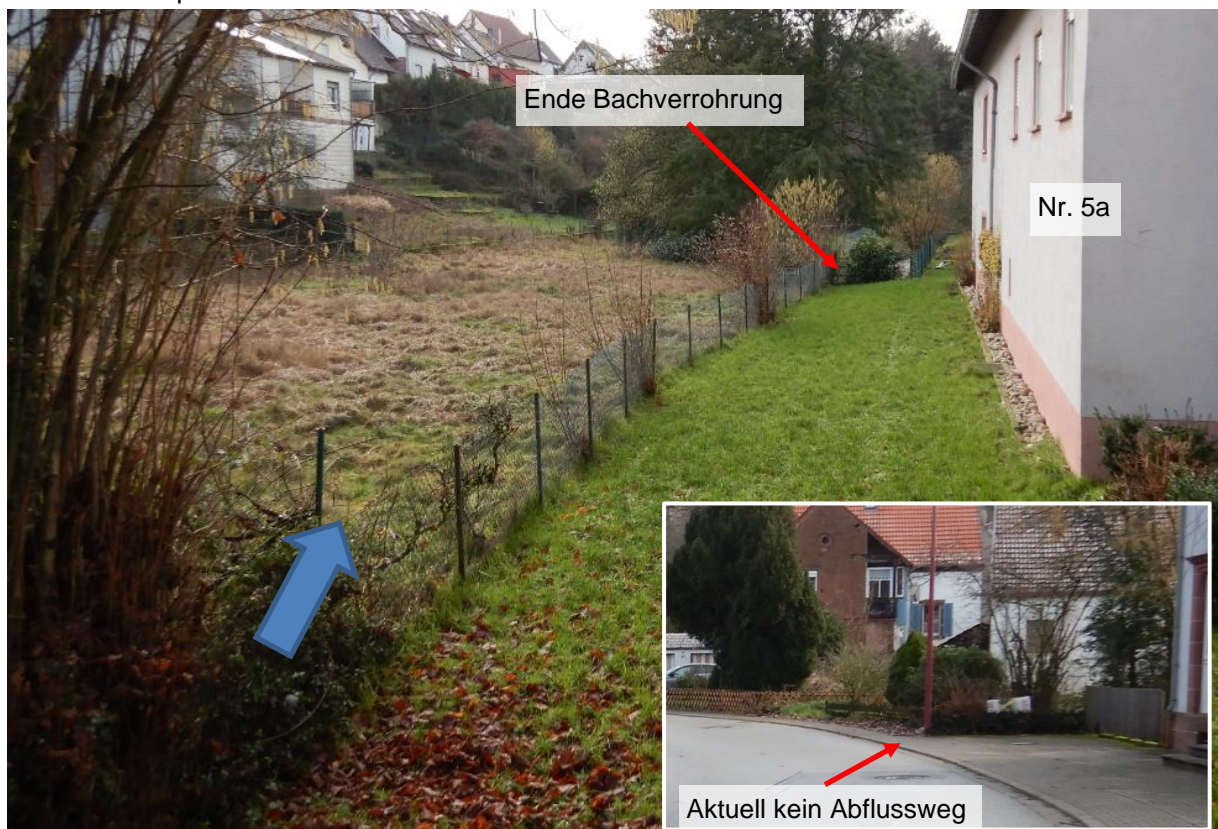
Abbildung 43 oberirdischer Abflussweg von der Steinwendener Straße

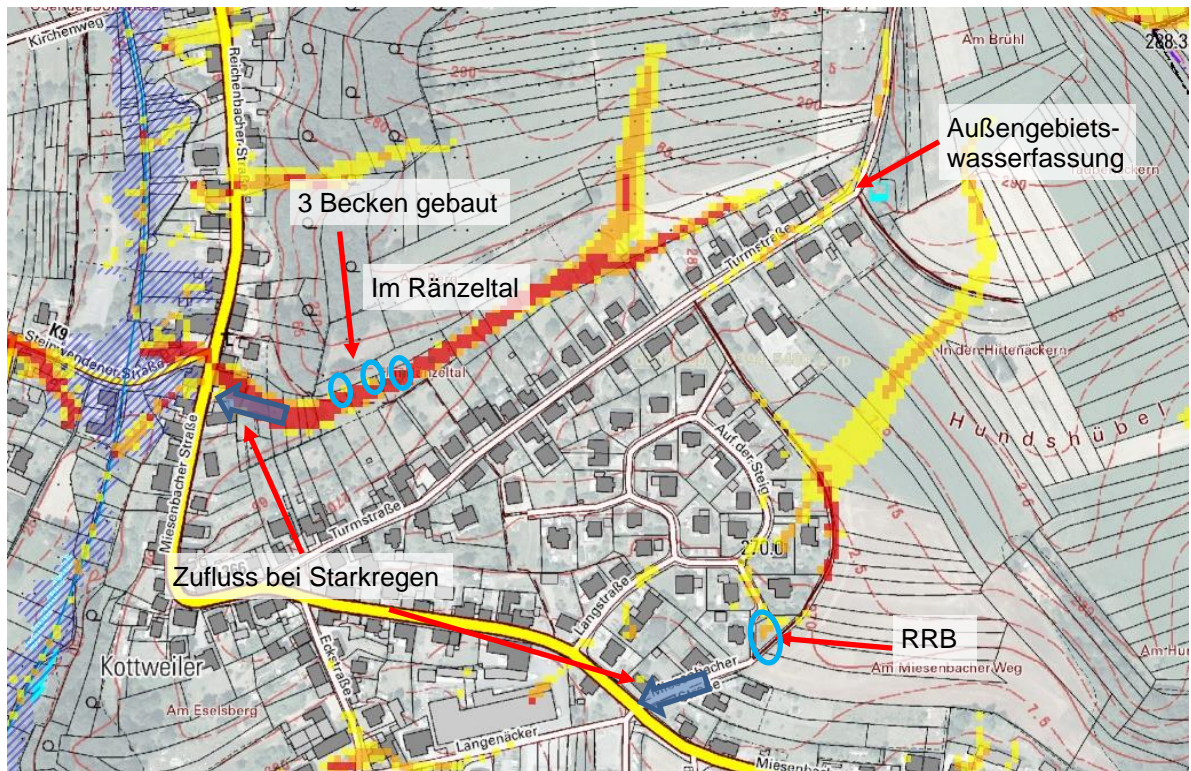
Der Miesenbacher Straße fließt aus den Hanglagen bei Starkregen Außengebietswasser zu. Die Oberflächenentwässerung der Miesenbacher Straße wurde erneuert und erweitert. In der östlich gelegenen Hanglage wurde 2020 eine Kaskade mit 3 Becken angelegt.

Abbildung 44 Starkregenzufluss Miesenbacher Straße

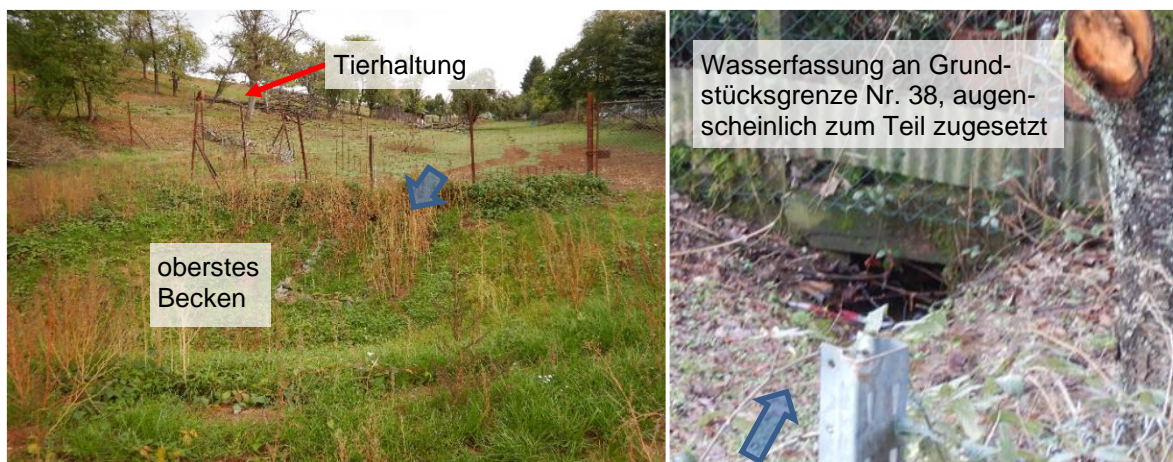
Die landwirtschaftliche Fläche oberhalb der gebauten Becken wird zur Tierhaltung genutzt, die Grasnarbe war zum Zeitpunkt der Begehung auf einem großen Anteil der Fläche zerstört, sodass schon normale Regenereignisse zur Erosion führen. Das Außengebietswasser fließt weiter zur Bebauung, wo es augenscheinlich privat gefasst und abgeleitet wird, siehe Abbildung 45.

Abbildung 45 Situation Im Ränzeltal

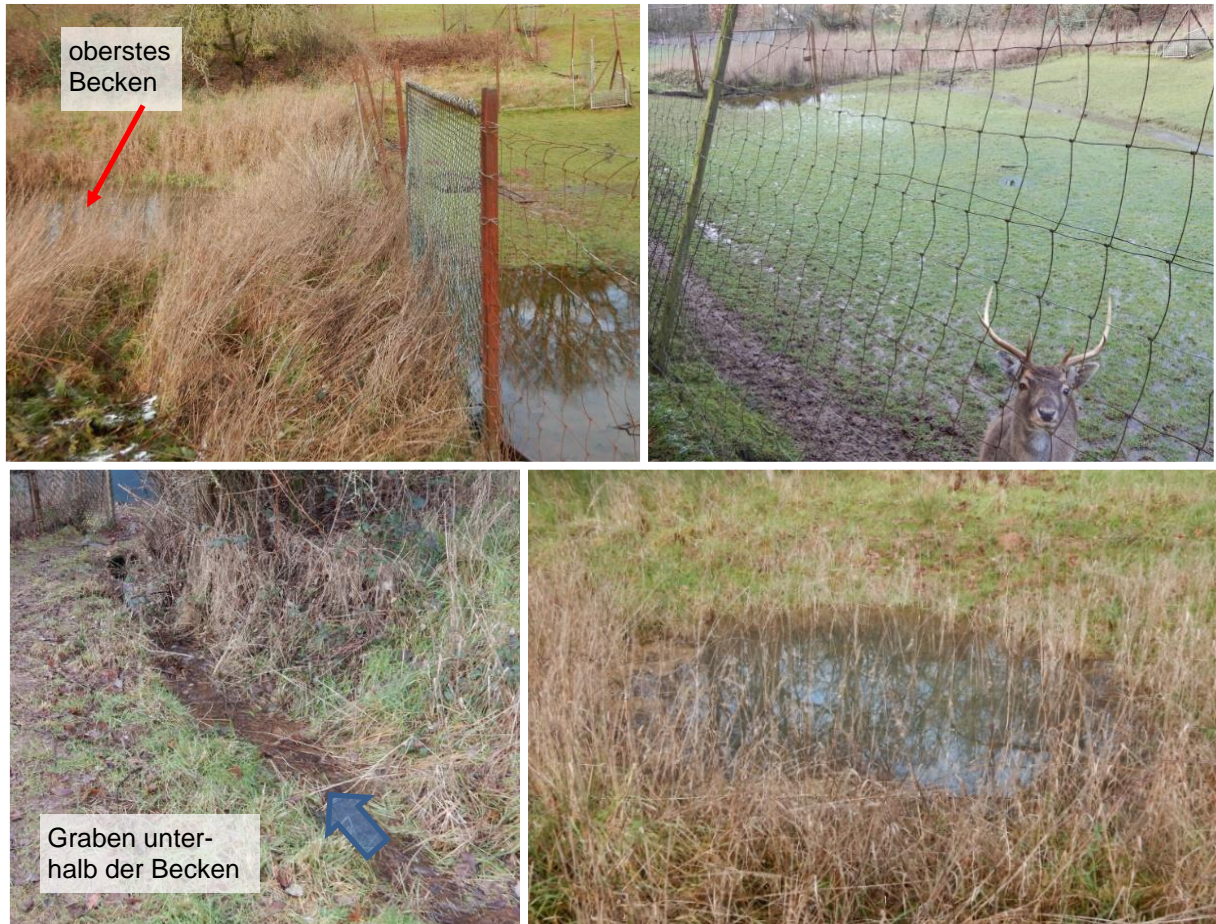
Bei langanhaltender feuchter Witterung kommt es zu einem permanenten Wasserzufluss, weshalb insbesondere in den Wintermonaten die Becken dauerhaft gefüllt sind, siehe Abbildung 46.

Abbildung 46 Situation im Ränzeltal am 16.01.2023

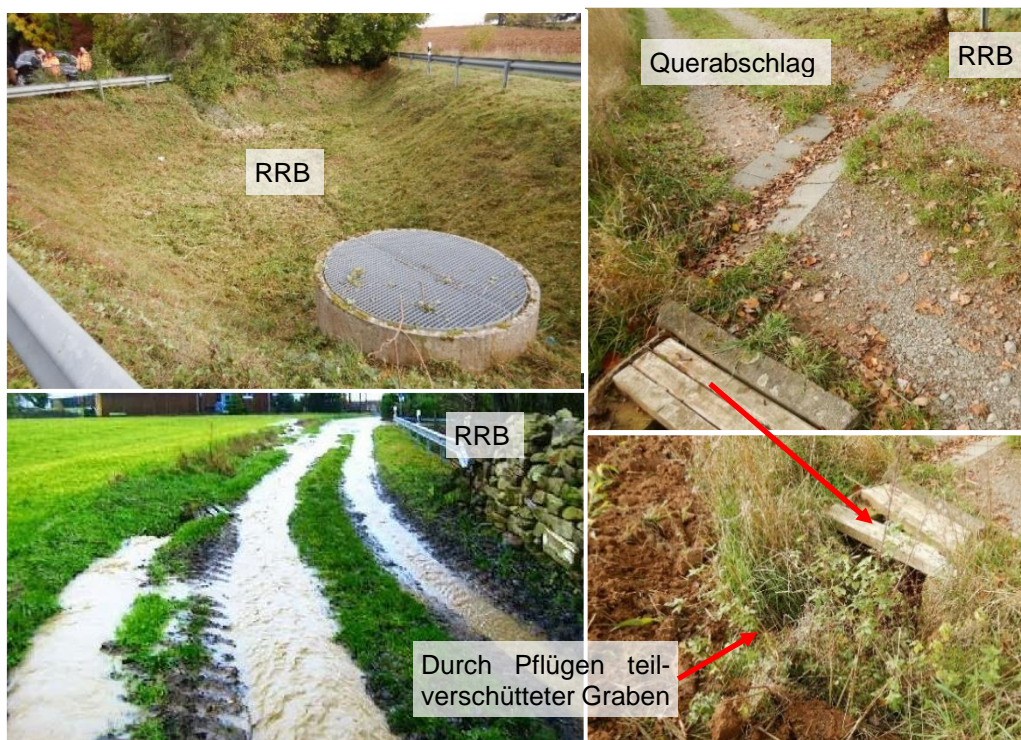
Dem Baugebiet „Auf der Steig“ fließt von den nordöstlich liegenden landwirtschaftlichen Flächen bei Starkregen Niederschlagswasser zu, welches weiter über den Wirtschaftsweg zur Miesenbacher Straße läuft. Dort befindet sich ein Regenrückhaltebecken (RRB, siehe Abbildung 44). Im Zeitraum der Konzepterstellung wurde die Anlage eines weiteren RRB geplant und dieses auch gebaut (s. Abbildung 49). Das Außengebietswasser wird mittels Querabschlag einem Graben zugeführt, der es in das RRB leitet. Die Zuleitung ist aber nicht voll funktionsfähig, insbesondere durch Zuschüttung des Grabens aufgrund der landwirtschaftlichen Nutzung bis zum Wegrand und weil der Querschlag im Weg sehr schmal und flach ausgeführt ist.

Abbildung 48 RRB Auf der Steig

Die Nutzung der landwirtschaftlichen Flächen sollte auf eine erosions- und abflussmindernde Bewirtschaftung umgestellt werden.

Die Grundstückseigentümer am Bauungsrand und an der Miesenbacher Straße sollten Objektschutzmaßnahmen gegen aus dem Außengebiet und Straßenraum zufließendes Niederschlagswasser prüfen, da bei Extremereignissen auch weiterhin mit einem Zufluss gerechnet werden muss.

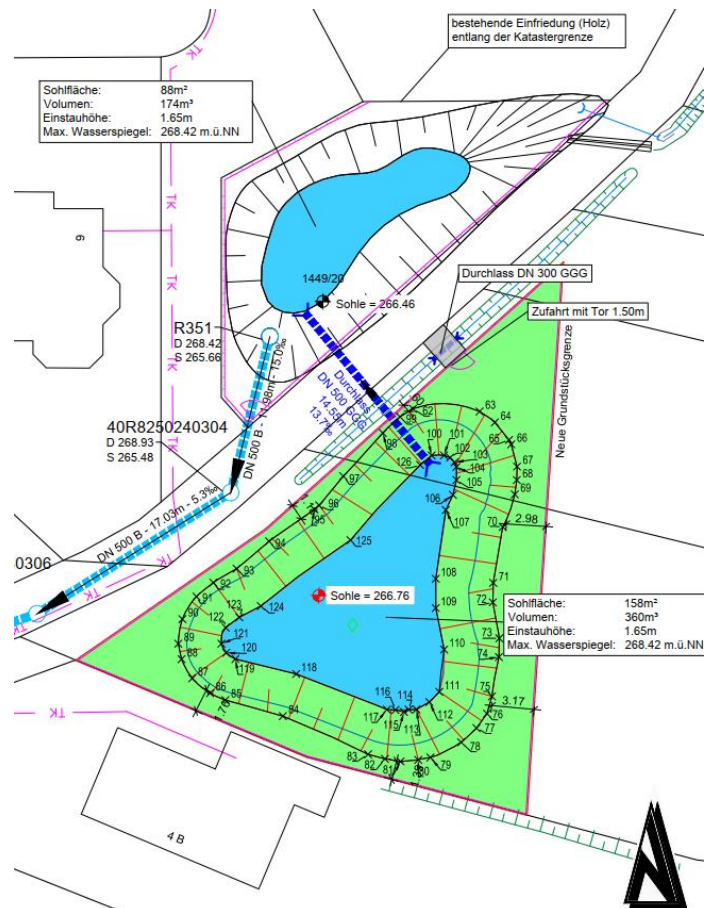
Abbildung 49 Neues RRB Auf der Steig
