# Örtliches Hochwasser- und Starkregenvorsorgekonzept

## Verbandsgemeinde Ramstein-Miesenbach

### Erläuterungsbericht

#### Spezifischer Teil Kottweiler-Schwanden

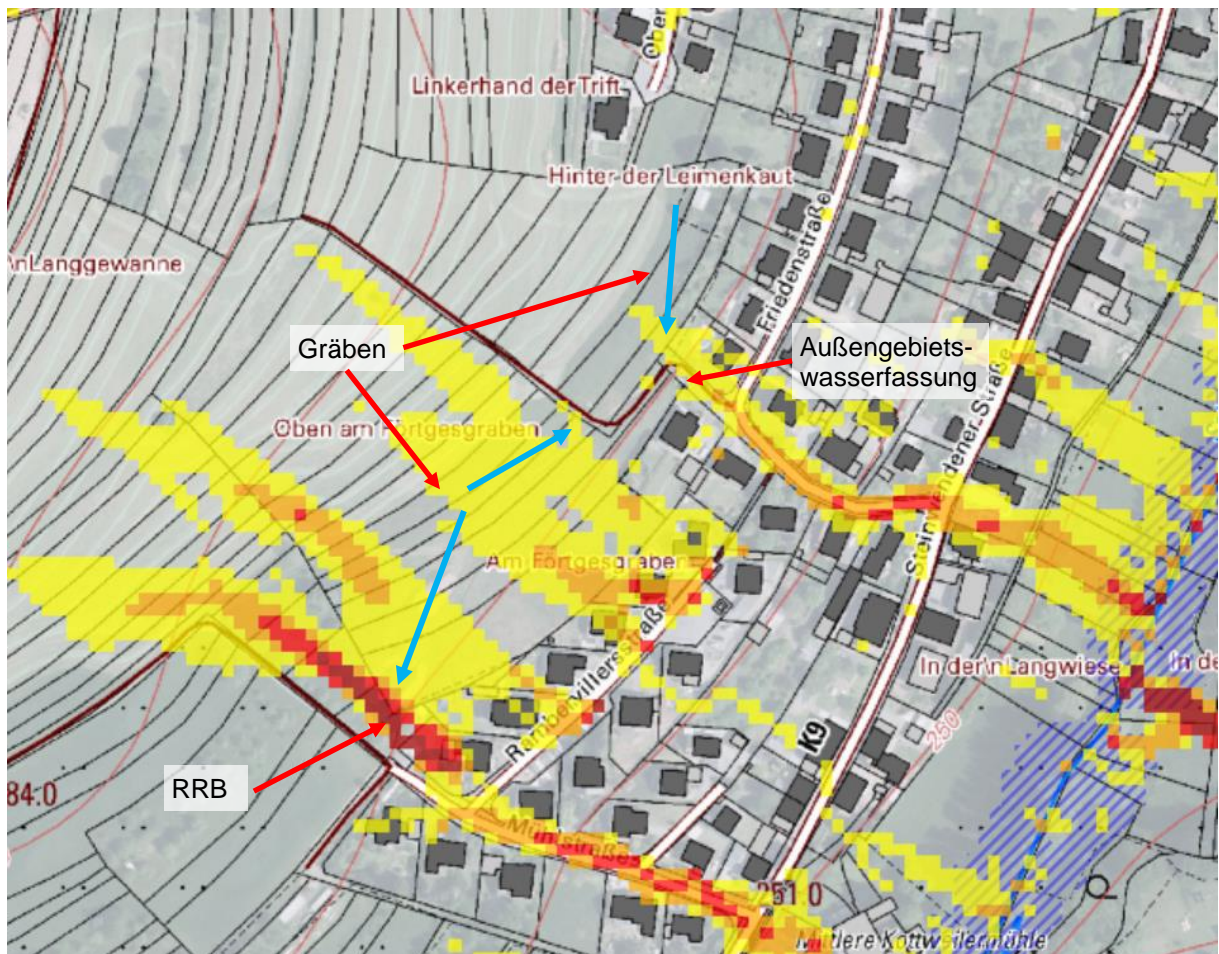
Der Friedenstraße fließt von den westlich liegenden landwirtschaftlichen Hanglagen Außengebietswasser zu, siehe Abbildung 50.

Abbildung 50 Starkregengefährdung im Bereich Friedenstraße bis Mühlenstraße

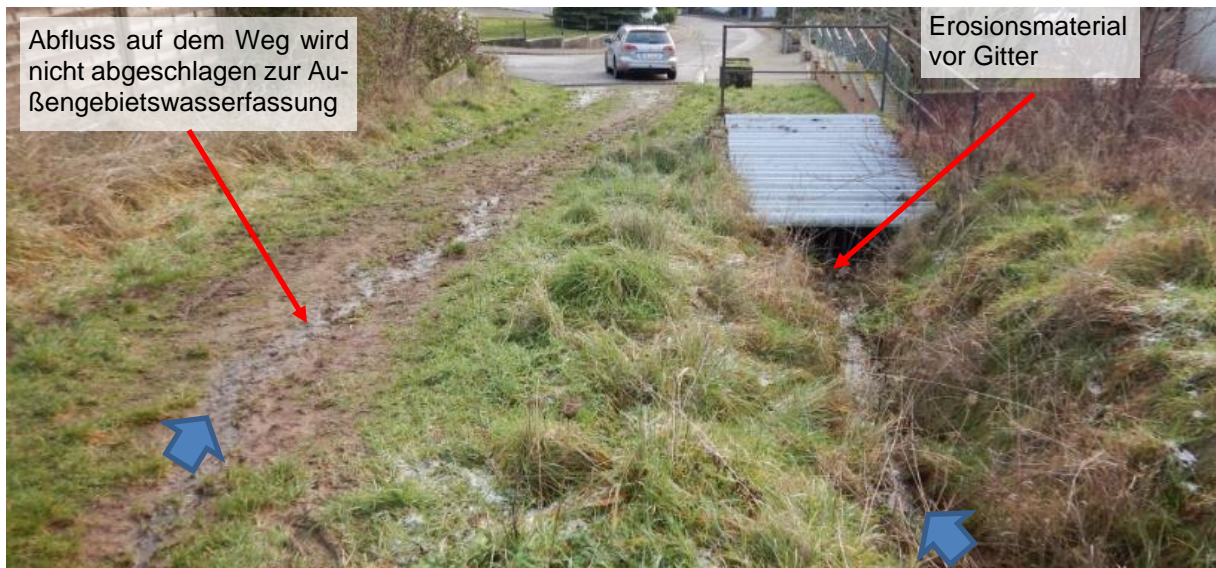
Bei der Außengebietswasserfassung ist ein Gitter direkt eingebaut. Bei einer Belegung des Gitters fließt Niederschlagswasser direkt weiter der Friedenstraße zu. Vom Weg selber gibt es keinen Querabschlag zum Einlauf, so dass hier das Wasser weiter über den Weg bis zur Straße fließt.

Abbildung 52 Außengebietswasserfassung oberhalb Friedenstraße

Das Anlegen von Grünstreifen mit Leitfunktion des Starkregenabflusses oberhalb der Bebauung ist zu begrüßen, hierbei sollte aber bei weiteren Maßnahmen darauf geachtet werden, dass der dezentrale Rückhalt und die dezentrale Bewirtschaftung (Versickerung und Verdunstung) verstärkt werden. Hierfür sollten anstelle der schmalen Gräben lieber große flache Mulden-Wall-Kaskaden geschaffen werden.

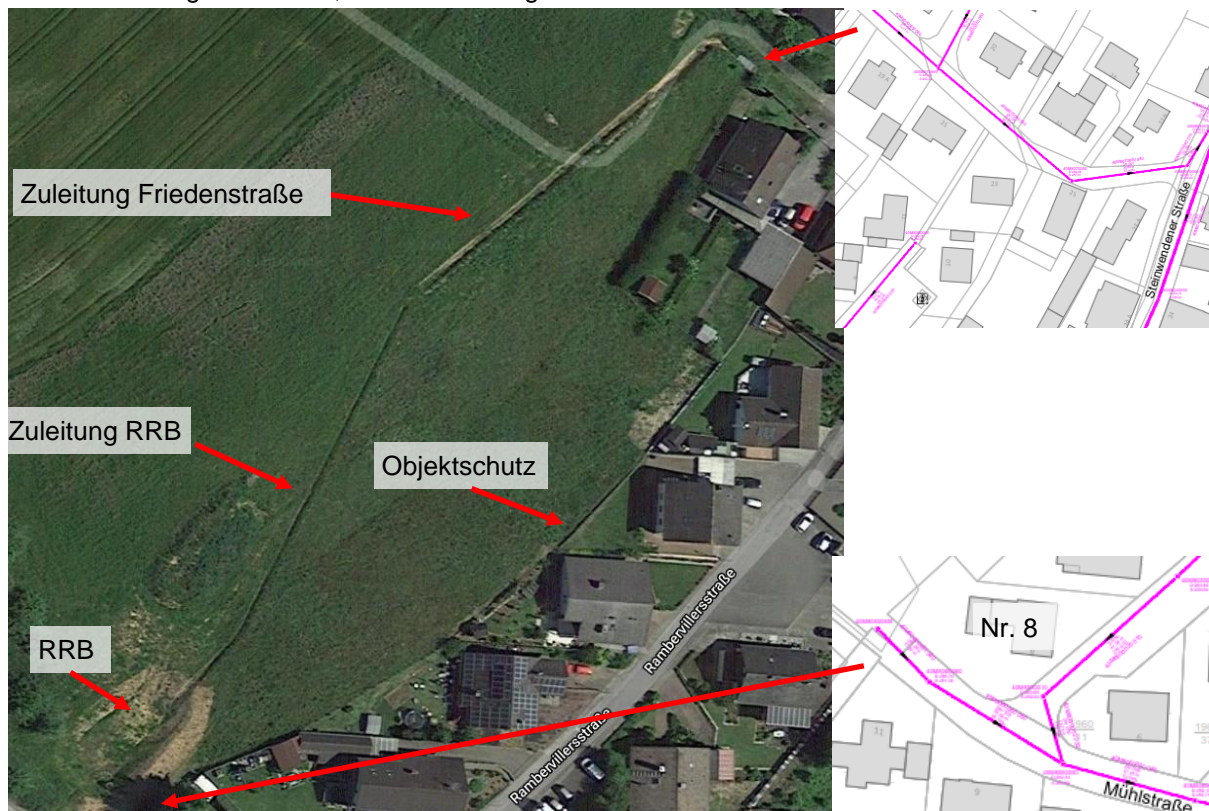
Die Böschungen der Becken und Gräben sind alle relativ steil ausgeführt und waren zur Begehung nicht vollständig bewachsen, auch im Bereich Friedenstraße.

Der Drosselabfluss des Rückhaltebeckens und die Außengebietswasserfassungen sind an den Mischwasserkanal angeschlossen, siehe Abbildung 53.

Abbildung 53 Situation Rambervillersstraße und Mühlstraße

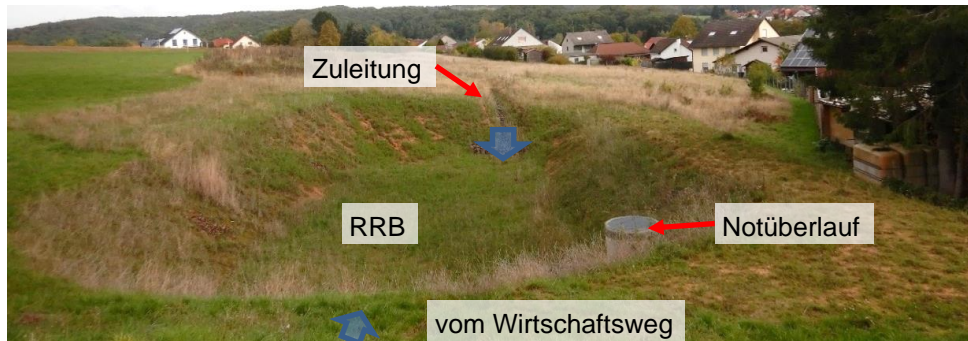
Abbildung 54 RRB Mühlstraße

Problematisch bei diesem Ansatz ist das große und tiefe Becken, welches ein Sicherheitsrisiko darstellt, auch wenn es als Außengebiet gewertet werden kann. Wenn bei anderen Planungen für Außengebietsrückhalt wie hier große Flächen zur Verfügung stehen, schlagen wir vor, anstelle von Gräben und einem tiefen Becken lieber mehrere flächige Mulden als Kaskade zu profilieren. Diese wirken, auch wenn sie nicht als so große Anlagen wie an der Triftstraße angelegt werden.

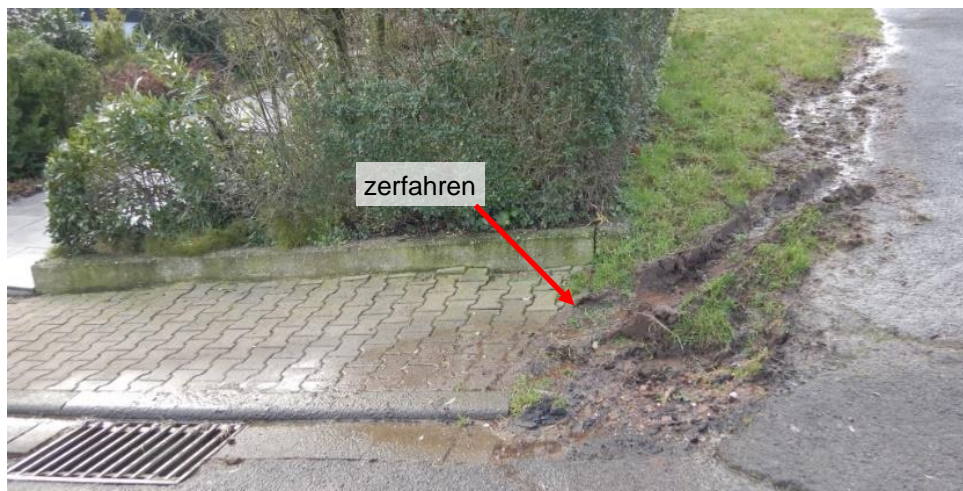
Auf der südlichen Seite der Mühlstraße besteht keine gesonderte Wasserfassung. Über den Wirtschaftsweg fließt das Niederschlagswasser einem großen Straßeneinlauf zu, wobei der Übergang vom Wirtschaftsweg auf die Mühlstraße nicht gut ausgeführt ist, siehe Abbildung 55.

Abbildung 55 Außengebietszufluss südliche Straßenseite Mühlstraße

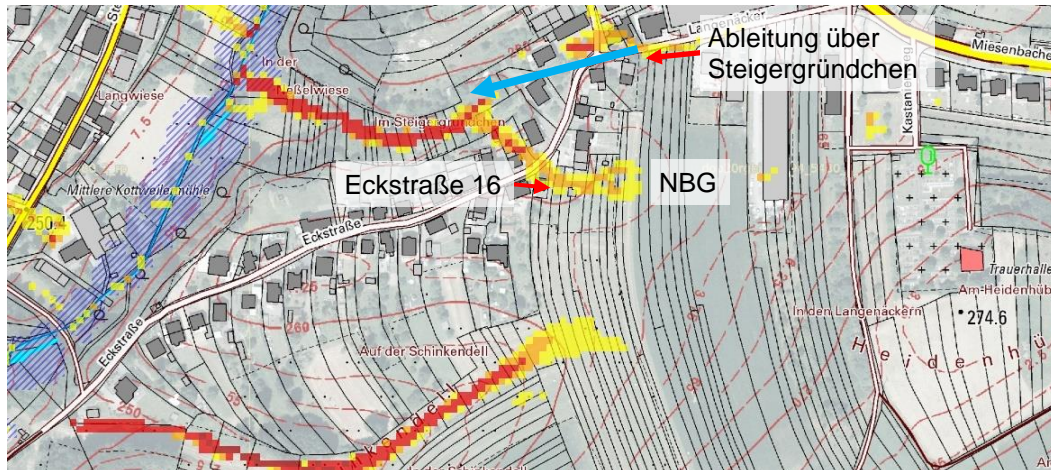
Abbildung 56 Starkregensituation Eckstraße und geplantes NBG

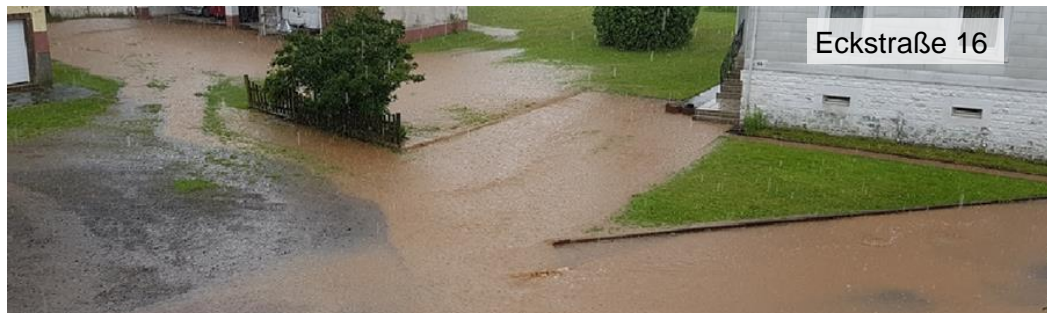
Der Eckstraße ist in der Vergangenheit von den landwirtschaftlich genutzten Flächen im Osten Niederschlagswasser zugeflossen, insbesondere die Bebauung der Eckstraße Nr. 15 und 16 war betroffen, siehe Abbildung 57. Auf den Flächen wird ein Neubaugebiet erschlossen, weshalb sich die Entwässerungssituation vollständig ändert. Oberhalb liegt nur der Friedhof, weshalb der erwartbare Starkregenzufluss zum Gebiet gering ist. Das Gebiet selbst ist Entstehungsgebiet von zwei Starkregenfließlinien.

Abbildung 57 Überflutung im Bereich Eckstraße Nr. 15-16 am 09.05.2018

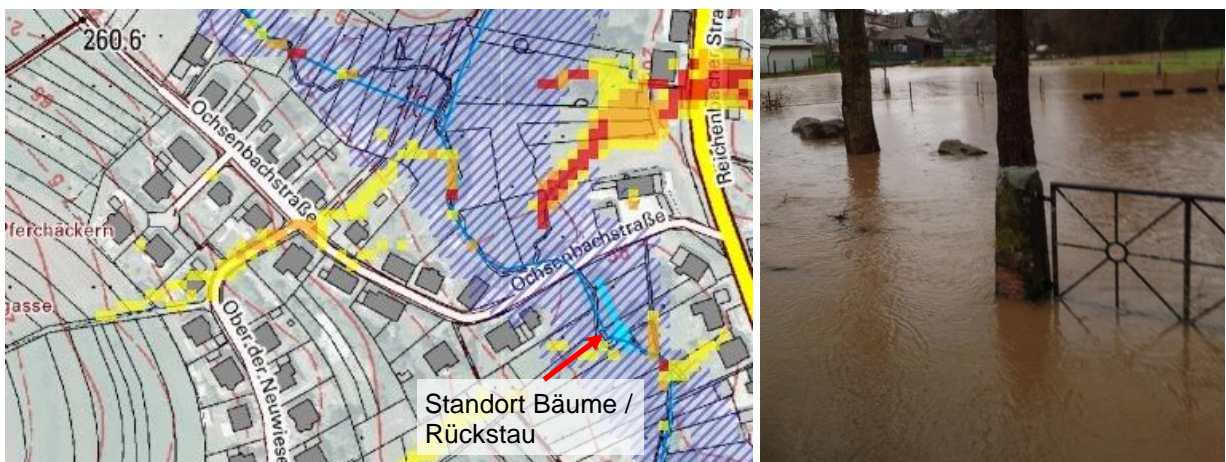
Im Bereich der Ochsenbachstraße wird der Bachlauf durch zwei Bäume versperrt und aufgestaut, wodurch es zu einer Fließwegverlagerung kommen wird. Die im Außenbereich erwünschte natürliche Entwicklung muss hier hinterfragt werden, da der aktuelle Rückstau bis zur Ochsenbachstraße geht und hierdurch die Straße schneller überflutet wird. Durch die Querschnittsverengung kommt es bei Überflutung zu einem Umspülen der Bäume und Erosion im Bereich der neben dem Gewässer liegenden Wiese, wo sich ein neuer Bachlauf bilden wird.

Ein Umströmen der Bäume östlich wurde anscheinend durch die Schüttung von Betonbruch (wahrscheinlich auch eine illegale Abfallentsorgung) verhindert, weshalb es zu einer fortschreitenden Erosion westlich kommt.

Abbildung 58 Überflutungsgefährdung Bereich Ochsenbachstr. und Bild Überflutung

Eine Überflutungsgefährdung besteht unabhängig vom Rückstau an den Bäumen bei den Gebäuden Ochsenbacherstr. Nr. 1-3 und wird auch nur unwesentlich verschärft. Von weiteren Grundstücken sind Nebenanlagen und Gärten gefährdet (u.a. Nr. 4, 5 und 7). Die betroffenen Anwohner sollten Objekt-schutzmaßnahmen vornehmen bzw. ihre Gärten hochwasserangepasst nutzen.

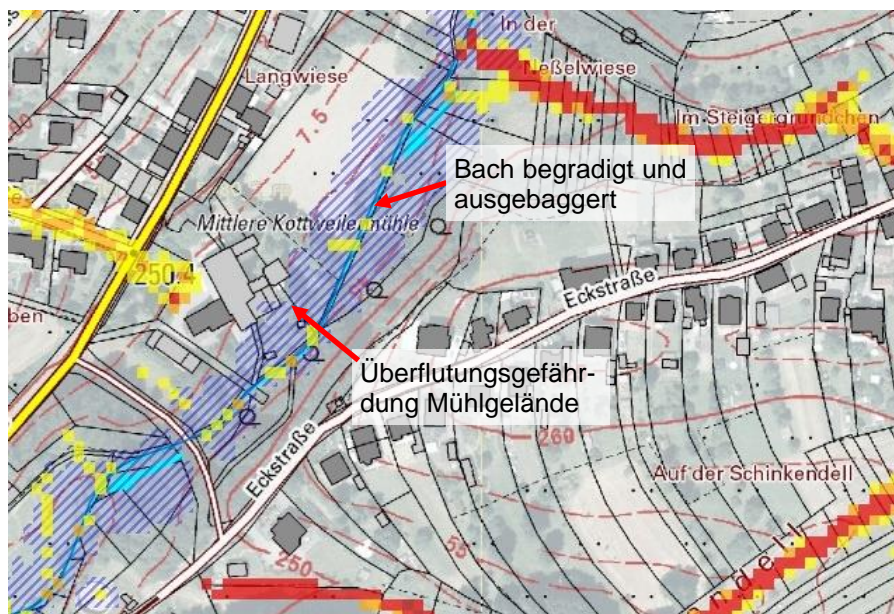
Abbildung 60 Überflutungsgefährdung Mittlere Kottweiler-Mühle

Das Erdgeschoss und die alten Stromanlagen der Mittleren Kottweiler Mühle liegen im Überflutungsbe-reich des Schwanderbachs. Da die Mühle aber leer steht und verfällt, ist das Schadenspotential gering. Es gab Beschwerden wegen umstürzender Bäume am oberhalb liegenden Bachlauf. Dies passiert durch eine Tiefenerosion von teilweise bis zu 3,2 m und dem damit verbundenen Unterspülen der Bäume, siehe Abbildung 62.

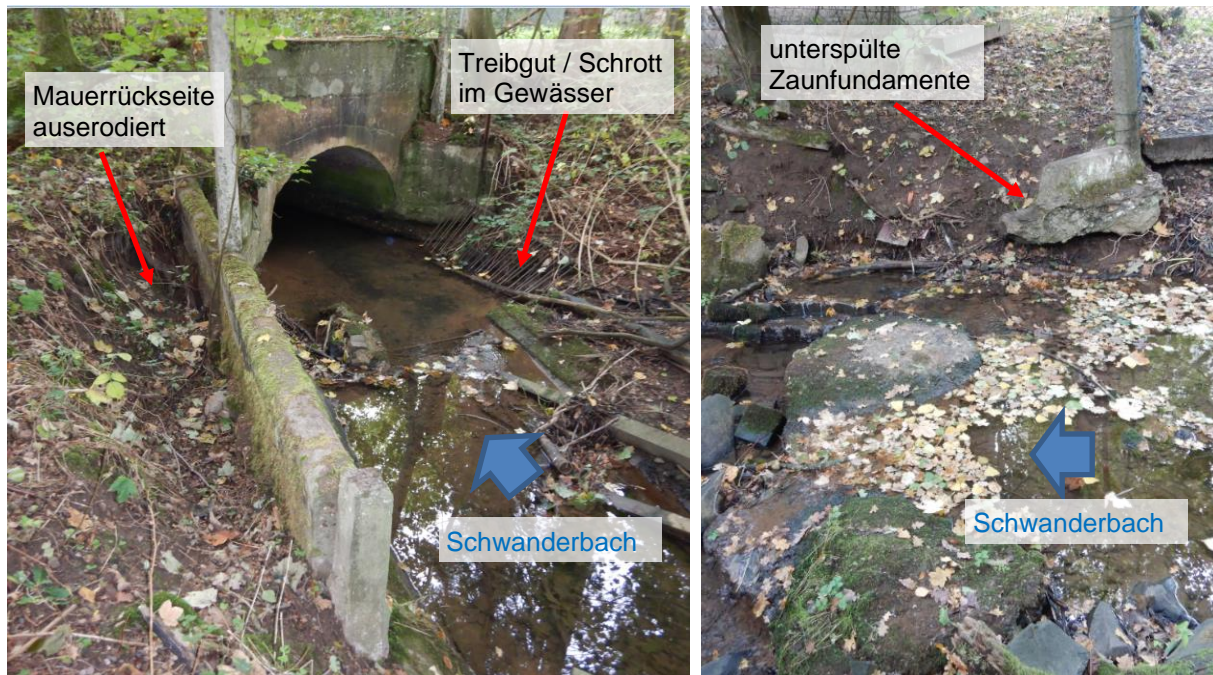
Im Bereich der Brücke Eckstraße liegt Treibgut im Gewässer und durch Erosion wurden sowohl Zaunfundamente als auch Mauern unter- oder ausgespült, siehe Abbildung 61.

Abbildung 61 Situation Brücke Eckstraße und Bereich Mühle

Augenscheinlich wurden die bachseitig liegenden Wurzeln der Bäume vor längerer Zeit beschädigt / zerstört ggf. bei „Unterhaltungsmaßnahmen“ (Räumung). Die Anforderungen an Gewässer haben sich gewandelt. Früher war der ordnungsgemäße Abfluss und bei großen Gewässern die Schiffbarkeit maßgeblich, heute sind die Schwerpunkte deutlich differenzierter, da der Wasserhaushalt und Naturschutz an Gewicht gewonnen haben (wir empfehlen die Präsentation: <https://wabo-rlp.de/pages/Gewaesserunterhaltung-Grundlagen-WHG-LWG-2016-Schanzenbaecher.pdf>).

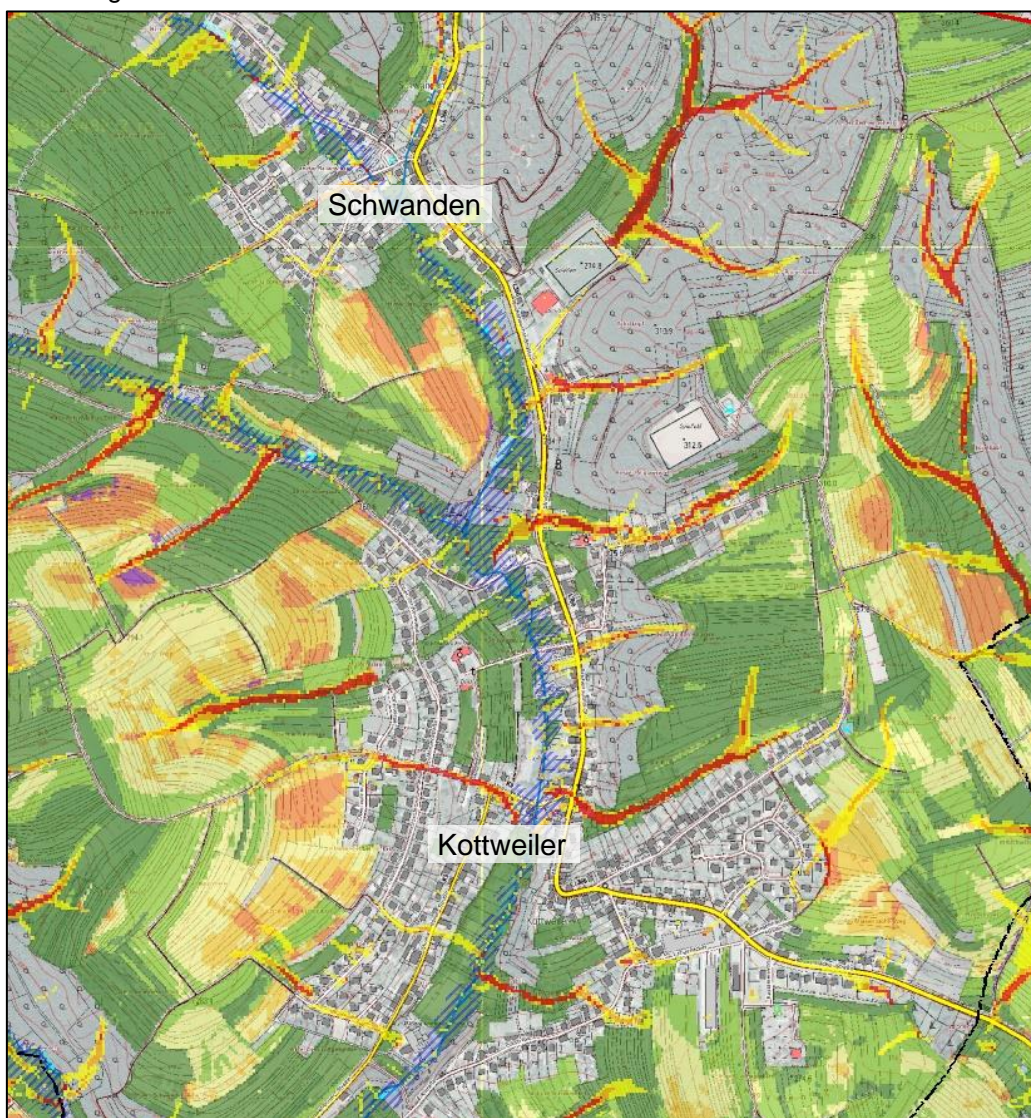
Abbildung 63 Erosionsgefährdete Bereiche

Die nach Kartengrundlage erosionsgefährdeten Bereiche in Kottweiler-Schwanden sind deckungsgleich mit den bekannten Problemstellen, in denen zum Teil auch schon Maßnahmen getroffen wurden, insbesondere das Einzugsgebiet der Triftstraße, oberhalb der Rambervillersstraße und Auf der Steig.

Zur Verhinderung von Erosion und den damit einhergehenden höheren Schäden durch Ausspülung sowie den höheren Kosten für Reinigung und Wartung wegen abgesetztem Material sollten erosionsgefährdete Bereiche erkannt und mittels Maßnahmen, wie z. B. angepasster landwirtschaftlicher Nutzung, das Erosionspotenzial verringert werden. In Abbildung 63 sind die erosionsgefährdeten Bereiche dargestellt, je dunkler das Grün desto weniger gefährdet ist der Bereich und je mehr die Farbe in Richtung Lila geht, desto höher ist die Gefährdung.
